RAPPORT D'AUDIT THERMIQUE PAR DRONE

INTHEAIR

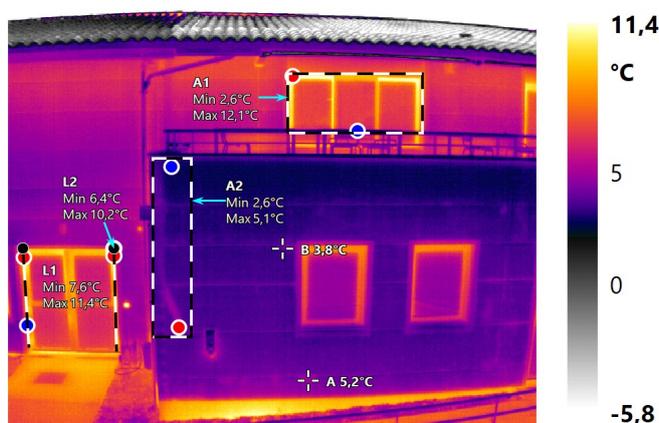
DJI_0288_T DATE & HEURE : le 14.03.2024 à 06:14:34

- Infiltration d'eau probable à la jointure du mur
- Déperdition thermique au niveau des isolants des fenêtres
- Déperdition thermique liée à une fuite d'air au niveau du pont thermique de la dalle du bâtiment

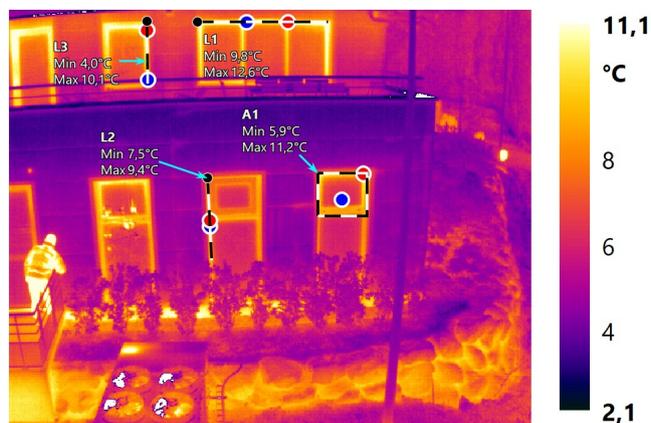
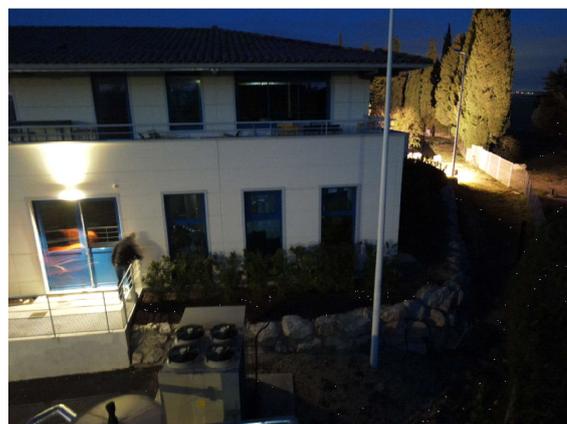
DJI_0290_T DATE & HEURE : le 14.03.2024 à 06:15:17

- Déperdition thermique au niveau des joints de fenêtres avec des écarts de 6°C
- Déperdition thermique liée à une fuite d'air au niveau du pont thermique de la dalle du bâtiment

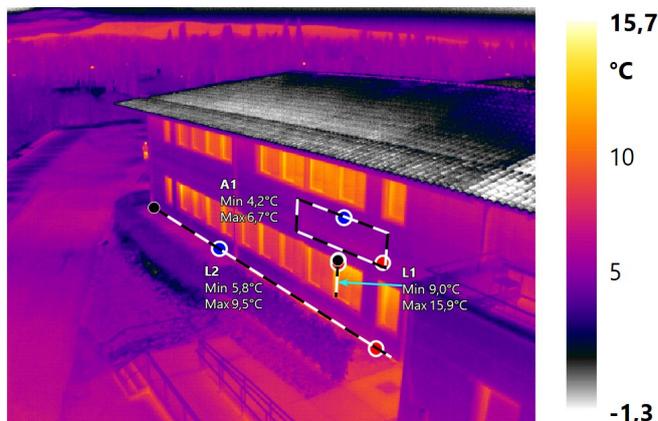
DJI_0296_T DATE & HEURE : le 14.03.2024 à 06:16:26

- Déperdition thermique liée à une fuite d'air au niveau des cloisons du plancher du 1er étage
- Déperdition thermique liée à une fuite d'air au niveau du pont thermique de la dalle du bâtiment
- Défaut d'isolation au niveau d'une des fenêtres

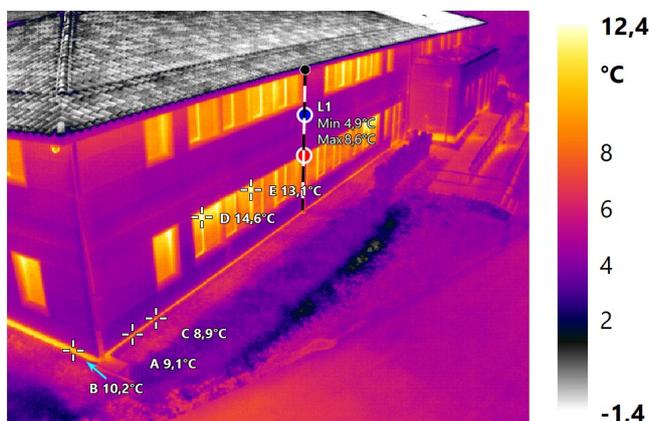
DJI_0302_T DATE & HEURE : le 14.03.2024 à 06:18:45

- Déperdition thermique liée à une fuite d'air au niveau du pont thermique de la dalle du bâtiment

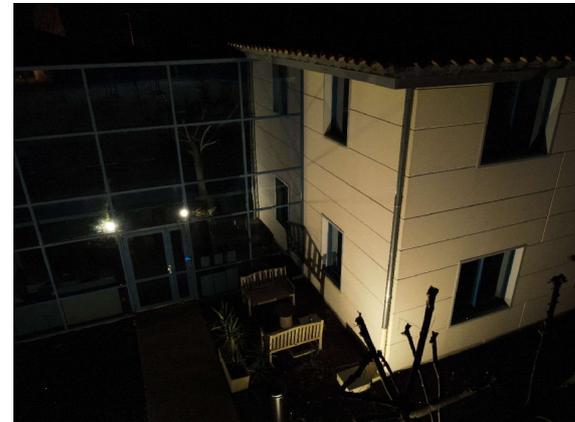
DJI_0232_T DATE & HEURE : le 14.03.2024 à 06:06:29

-Pont thermique du rez-de-chaussée anormal
-Déperdition thermique au niveau de la porte principale : défauts d'isolation

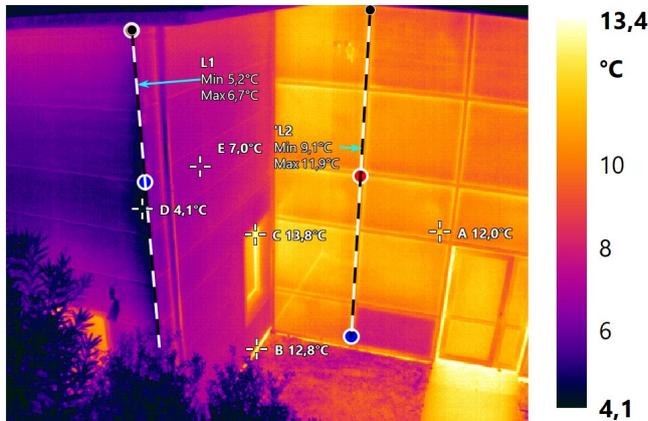
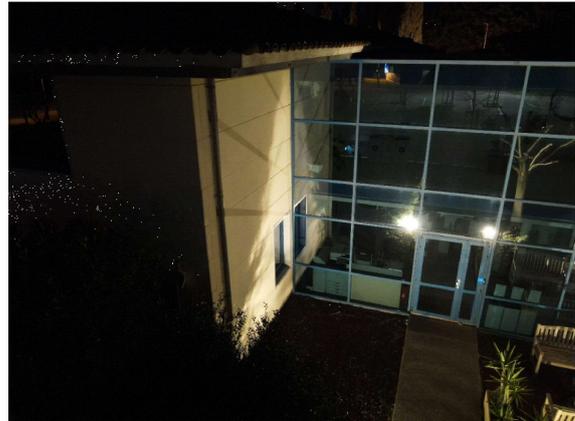
DJI_0234_T DATE & HEURE : le 14.03.2024 à 06:06:44

- Continuité de la déperdition d'air au niveau du pont thermique du sol
- Infiltration d'eau apparente au niveau de la jointure du bâtiment ou grande déperdition d'air dû à un défaut d'isolation

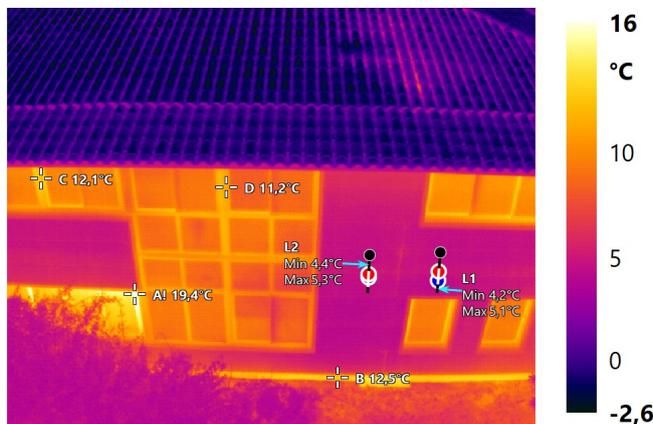
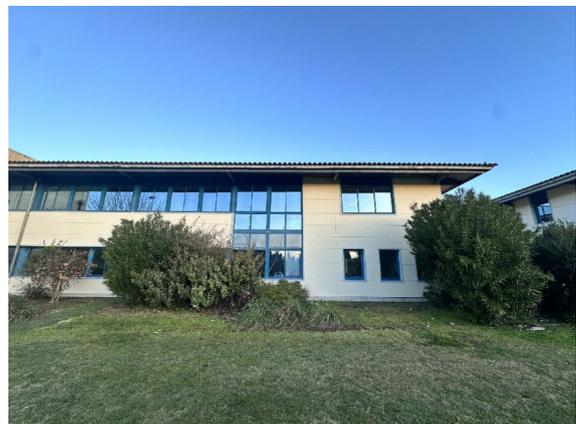
DJI_0222_T DATE & HEURE : le 14.03.2024 à 06:04:28

- Déperdition thermique sur plusieurs joints de fenêtre avec une différence de température importante due à une température de chauffage plus élevé dans certains bureaux

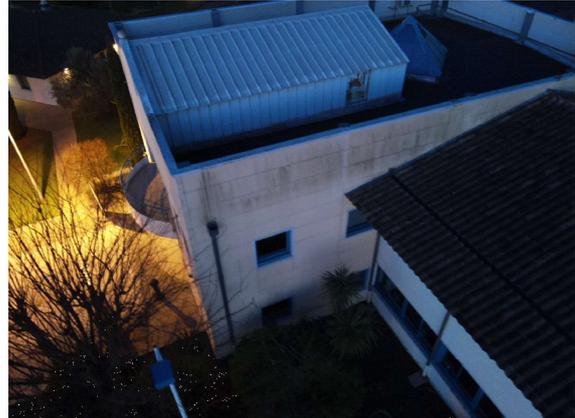
DJI_0320_T DATE & HEURE : le 14.03.2024 à 06:20:47

-Déperditions thermiques apparentes du fait d'isolation défectueuse, au niveau des rives du toit également

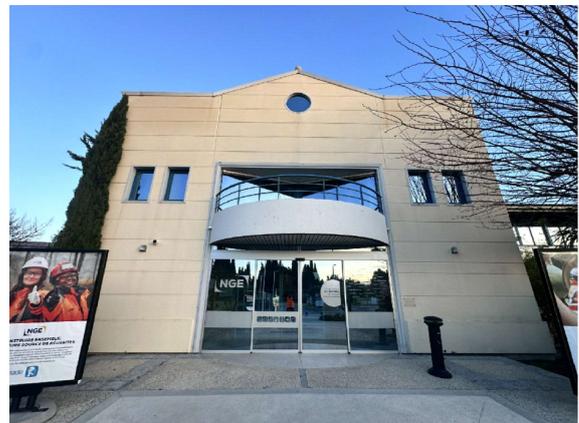
DJI_0212_T DATE & HEURE : le 14.03.2024 à 06:02:26

-Grande déperdition thermique au niveau du bureau centrale avec près de 13°C d'écart
 -Déperdition importante au niveau de l'œil-de-bœuf avec près de 4°C de différence
 -Déperditions d'air apparentes au niveau de toute la façade

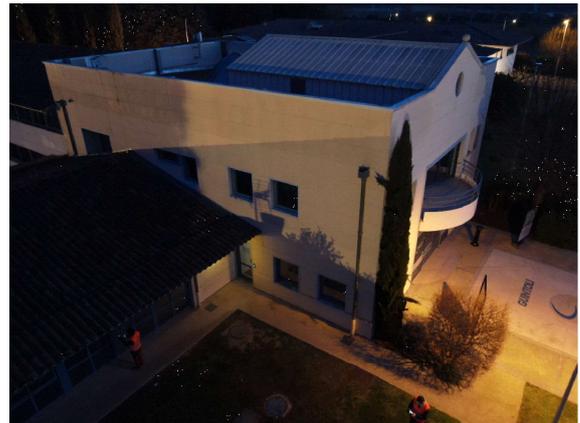
DJI_0336_T DATE & HEURE : le 14.03.2024 à 06:25:06

-Continuité du pont thermique du rez de chaussée mais moins diffus, l'isolation est meilleure sur ce bâtiment
-Légères déperditions thermiques aux ruptures des isolants

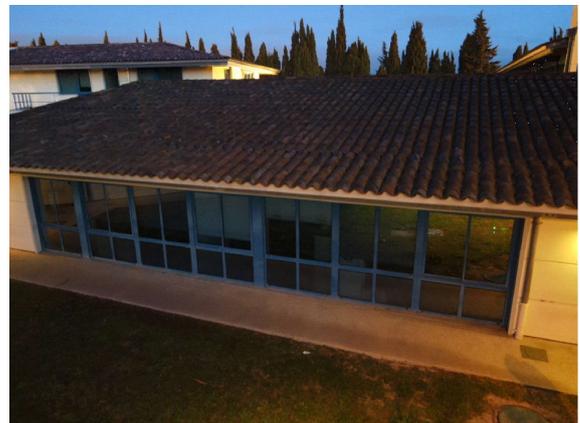
DJI_0332_T DATE & HEURE : le 14.03.2024 à 06:24:26

-Déperdition thermique au niveau des jointures horizontales

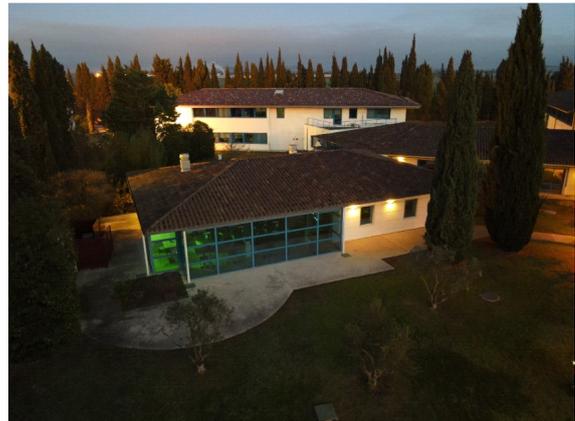
DJI_0346_T DATE & HEURE : le 14.03.2024 à 06:27:03

-Grande déperdition d'air au niveau du sol

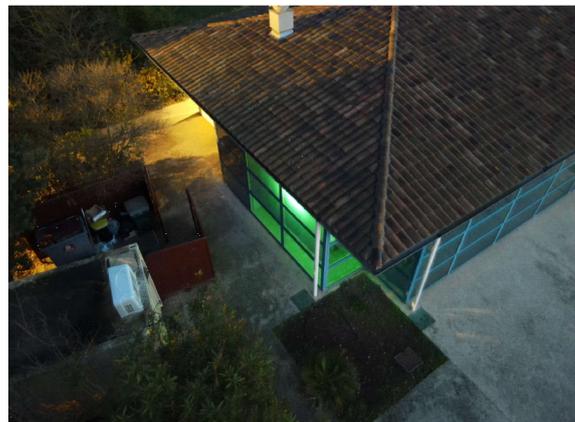
DJI_0348_T DATE & HEURE : le 14.03.2024 à 06:27:38

-Grande déperdition d'air au niveau du sol avec des écarts de 6°C

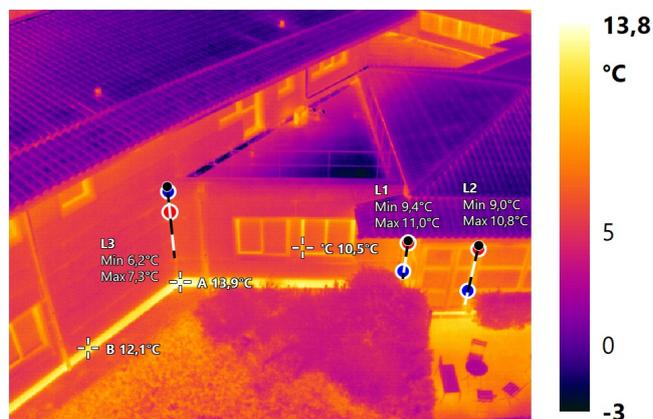
DJI_0358_T DATE & HEURE : le 14.03.2024 à 06:29:07

-Reprise de la déperdition d'air au niveau du sol semblable à la façade A & B
-Faible déperdition d'air au niveau des isolants sur la façade également

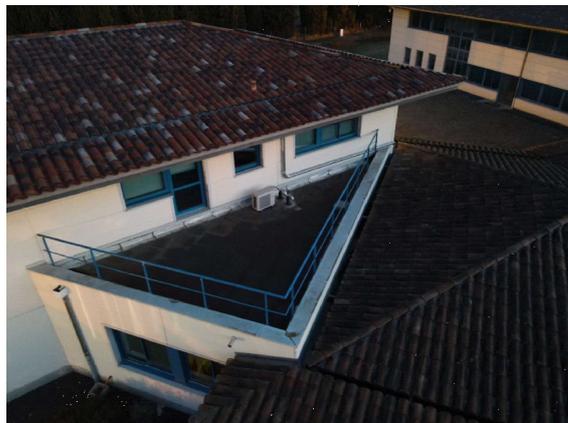
DJI_0362_T DATE & HEURE : le 14.03.2024 à 06:29:42

- Déperdition thermique au niveau des fenêtres
- Légère déperdition thermique au sol due à l'angle de la caméra

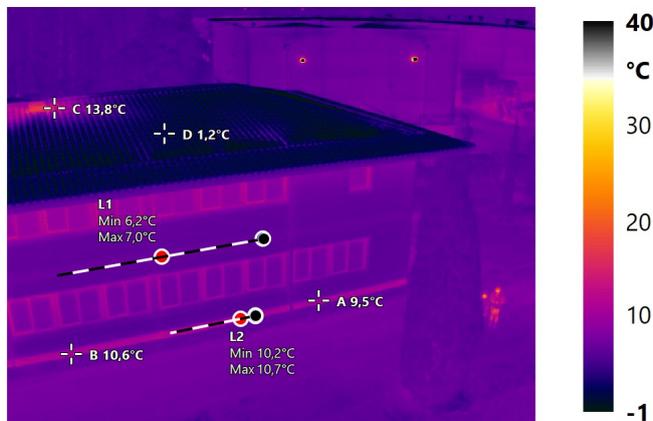
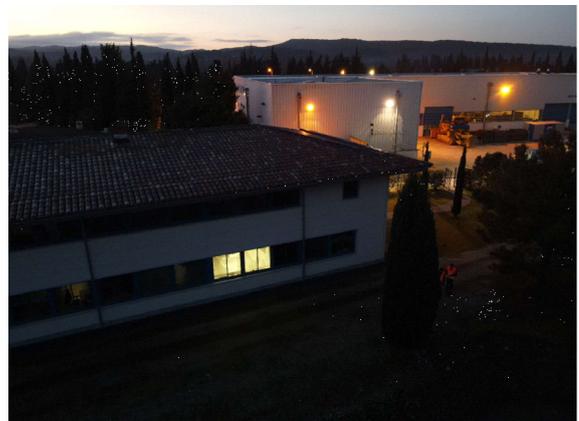
DJI_0384_T DATE & HEURE : le 14.03.2024 à 06:34:20

-Déperdition thermique au niveau du velux sur le toit
-Isolation fonctionnelle sur le reste de la façade

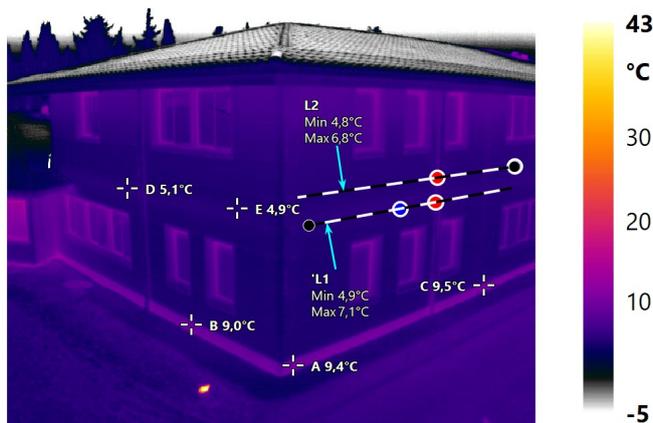
DJI_0402_T DATE & HEURE : le 14.03.2024 à 06:36:14

-Bonne isolation générale

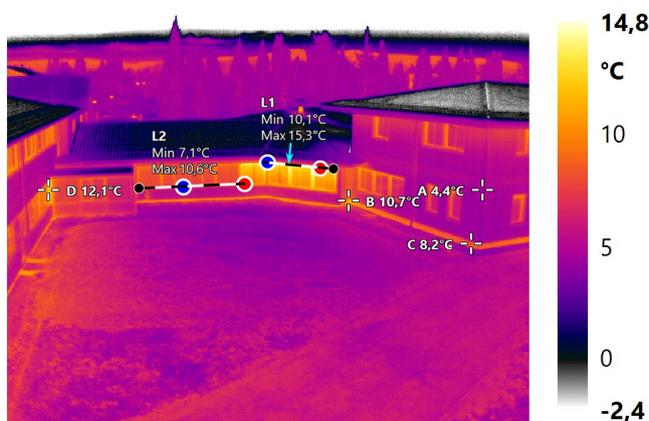
DJI_0418_T DATE & HEURE : le 14.03.2024 à 06:37:58

-Déperdition thermique au niveau de certaines fenêtres

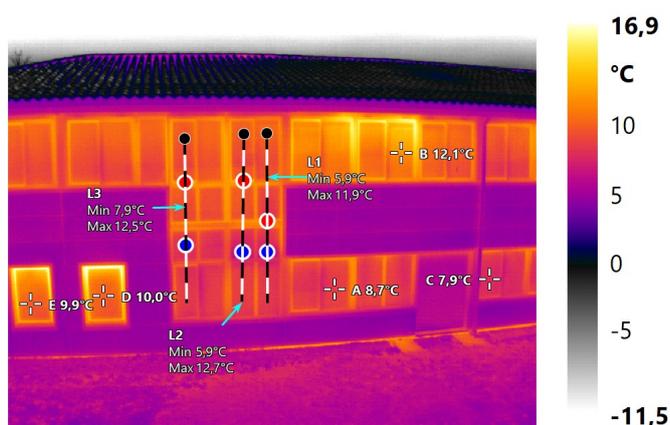
DJI_0410_T DATE & HEURE : le 14.03.2024 à 06:36:39

- Déperdition thermique dans les vitraux au niveau du premier étage
- Déperdition thermique au niveau des fenêtres

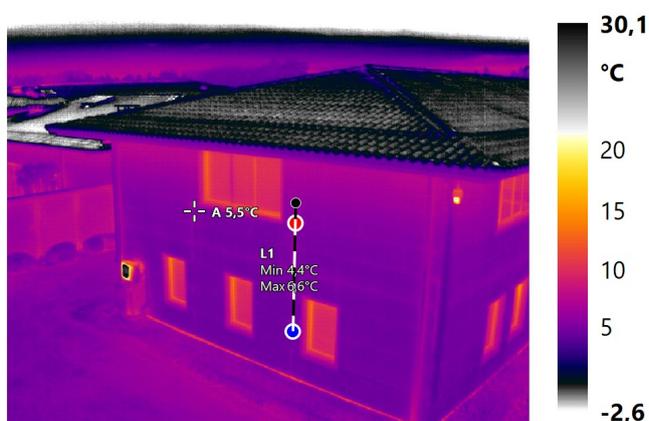
DJI_0416_T DATE & HEURE : le 14.03.2024 à 06:37:52

- Bonne isolation générale

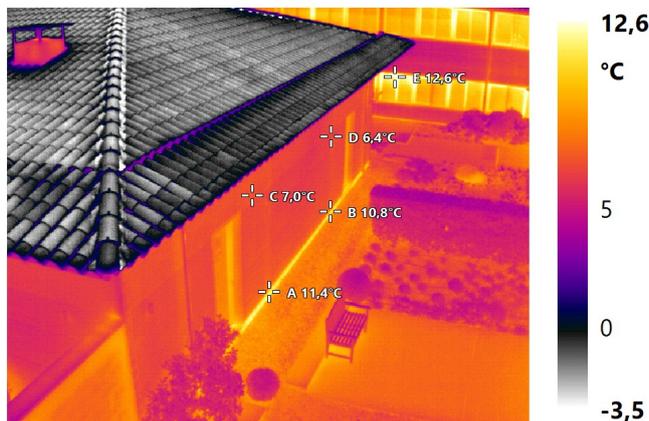
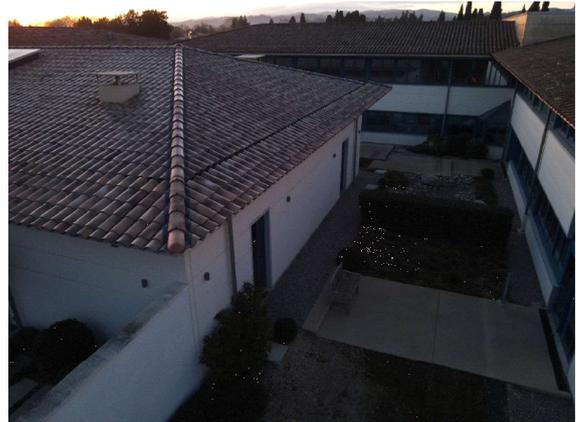
DJI_0426_T DATE & HEURE : le 14.03.2024 à 06:39:16

- Continuité du pont thermique lié à la structure oscillant entre 9 & 11°C

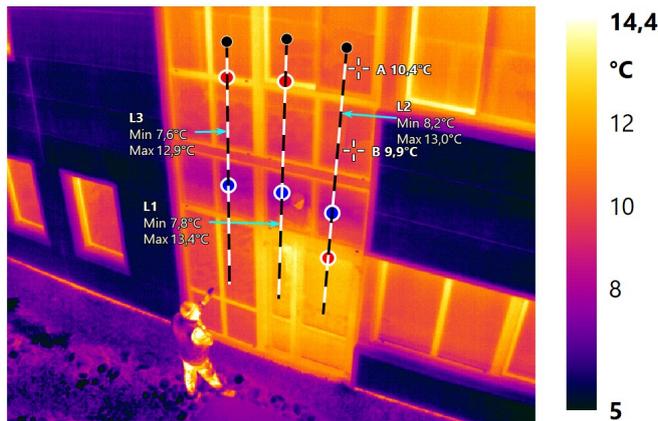
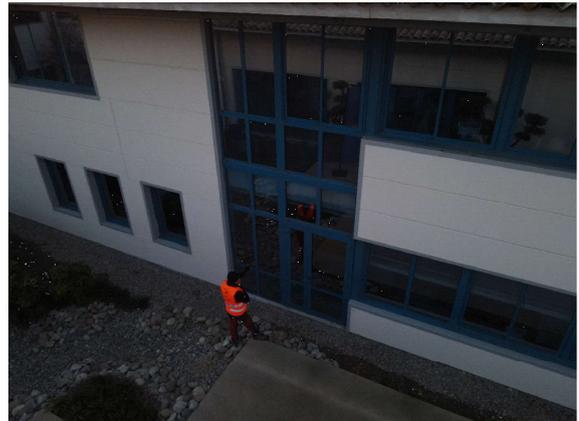
DJI_0438_T DATE & HEURE : le 14.03.2024 à 06:40:55

-Déperdition thermique sur les vitraux au niveau du sol du deuxième étage avec près de 5°C d'écart

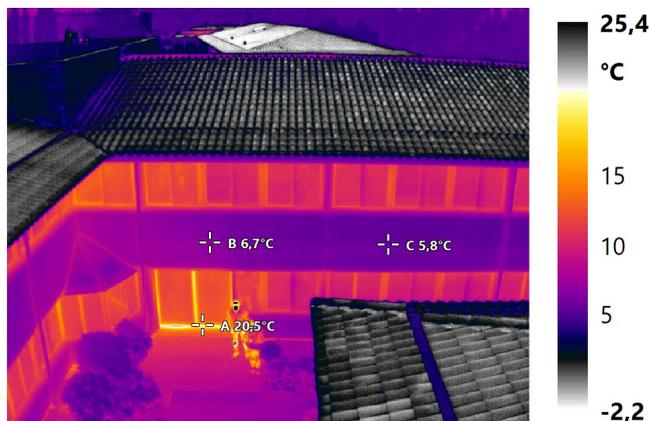
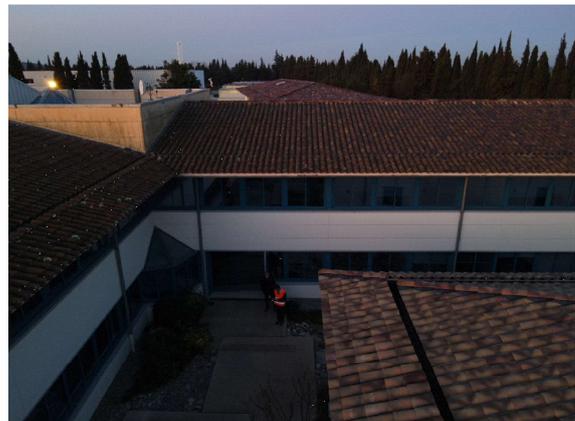
DJI_0440_T DATE & HEURE : le 14.03.2024 à 06:41:20

-Déperdition thermique sur les jointures des porte vitrées

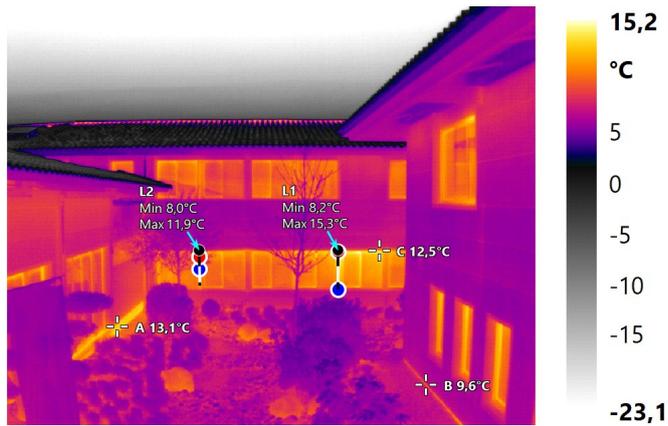
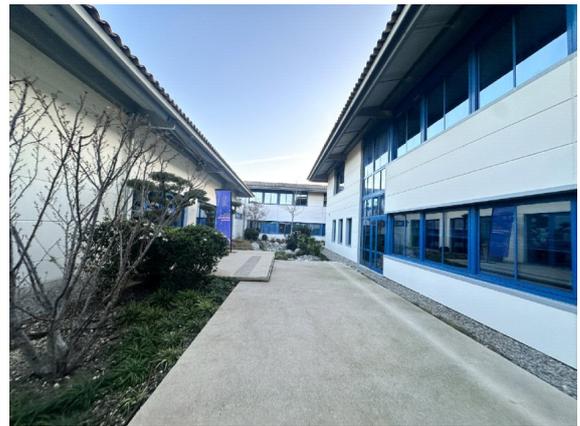
DJI_0436_T DATE & HEURE : le 14.03.2024 à 06:40:28

-Déperdition thermique sur les jointures des porte vitrées

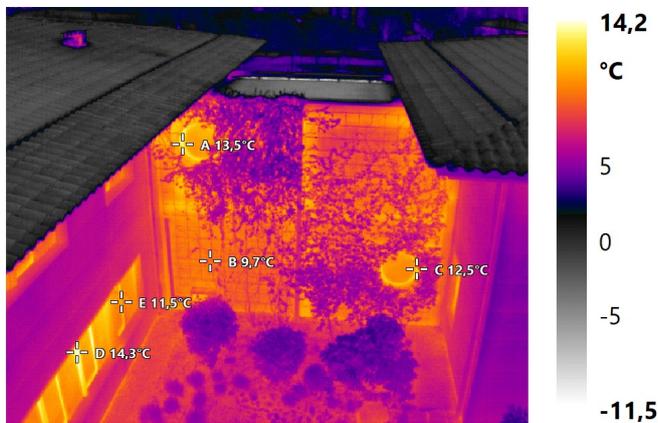
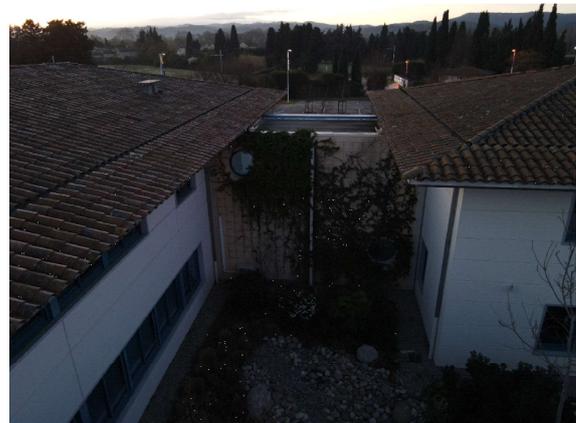
DJI_0448_T DATE & HEURE : le 14.03.2024 à 06:43:22

-Déperdition thermique au niveau des œils-de-bœuf

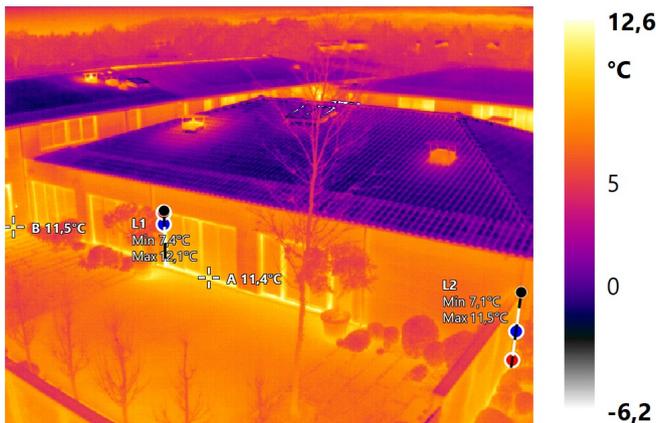
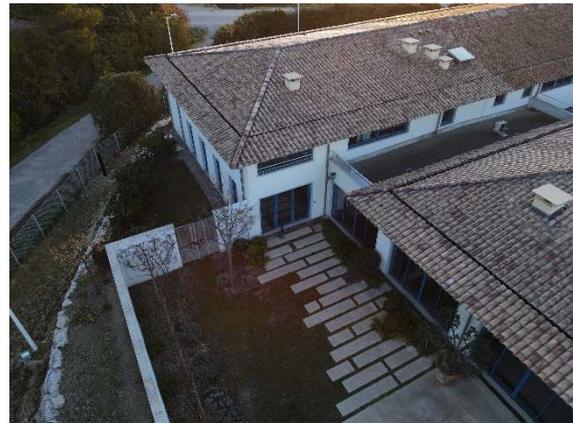
DJI_0450_T DATE & HEURE : le 14.03.2024 à 06:45:24

-Déperdition thermique sur les jointures des porte vitrées

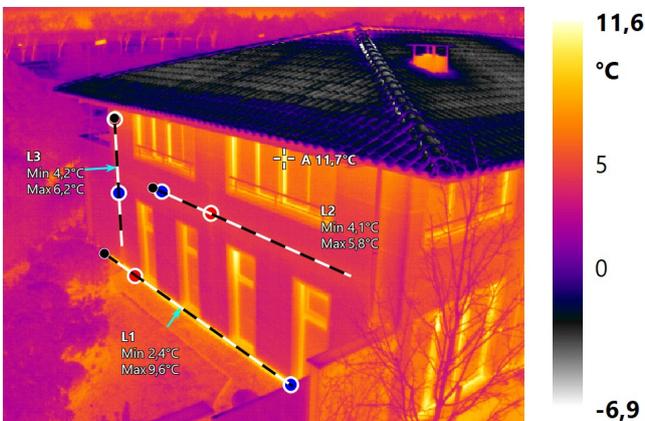
DJI_0462_T DATE & HEURE : le 14.03.2024 à 06:46:50

-Déperdition thermique sur les jointures des fenêtres

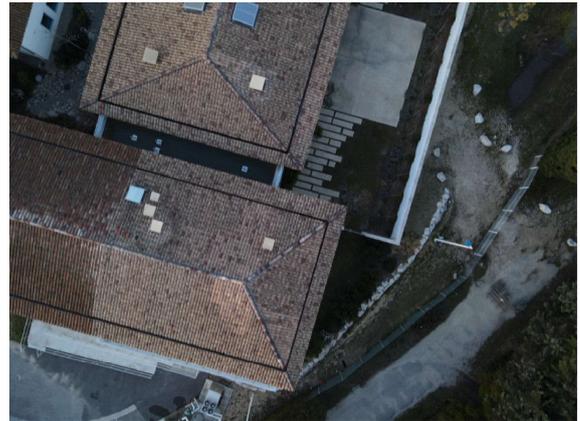
DJI_0561_T DATE & HEURE : le 14.03.2024 à 06:58:23

-Déperdition d'air au niveau du faitage et déperdition thermique au niveau du velux

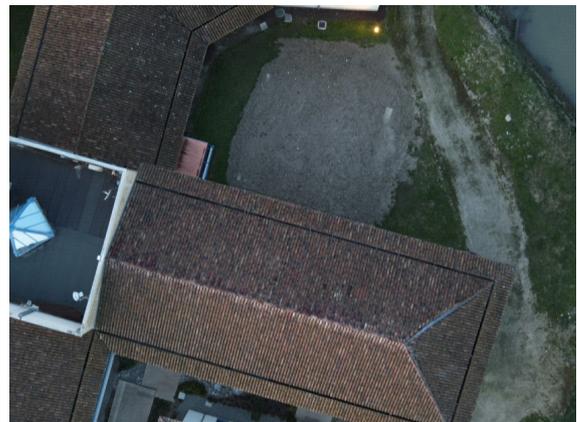
DJI_0579_T DATE & HEURE : le 14.03.2024 à 06:58:45

-Déperdition d'air au niveau du faitage

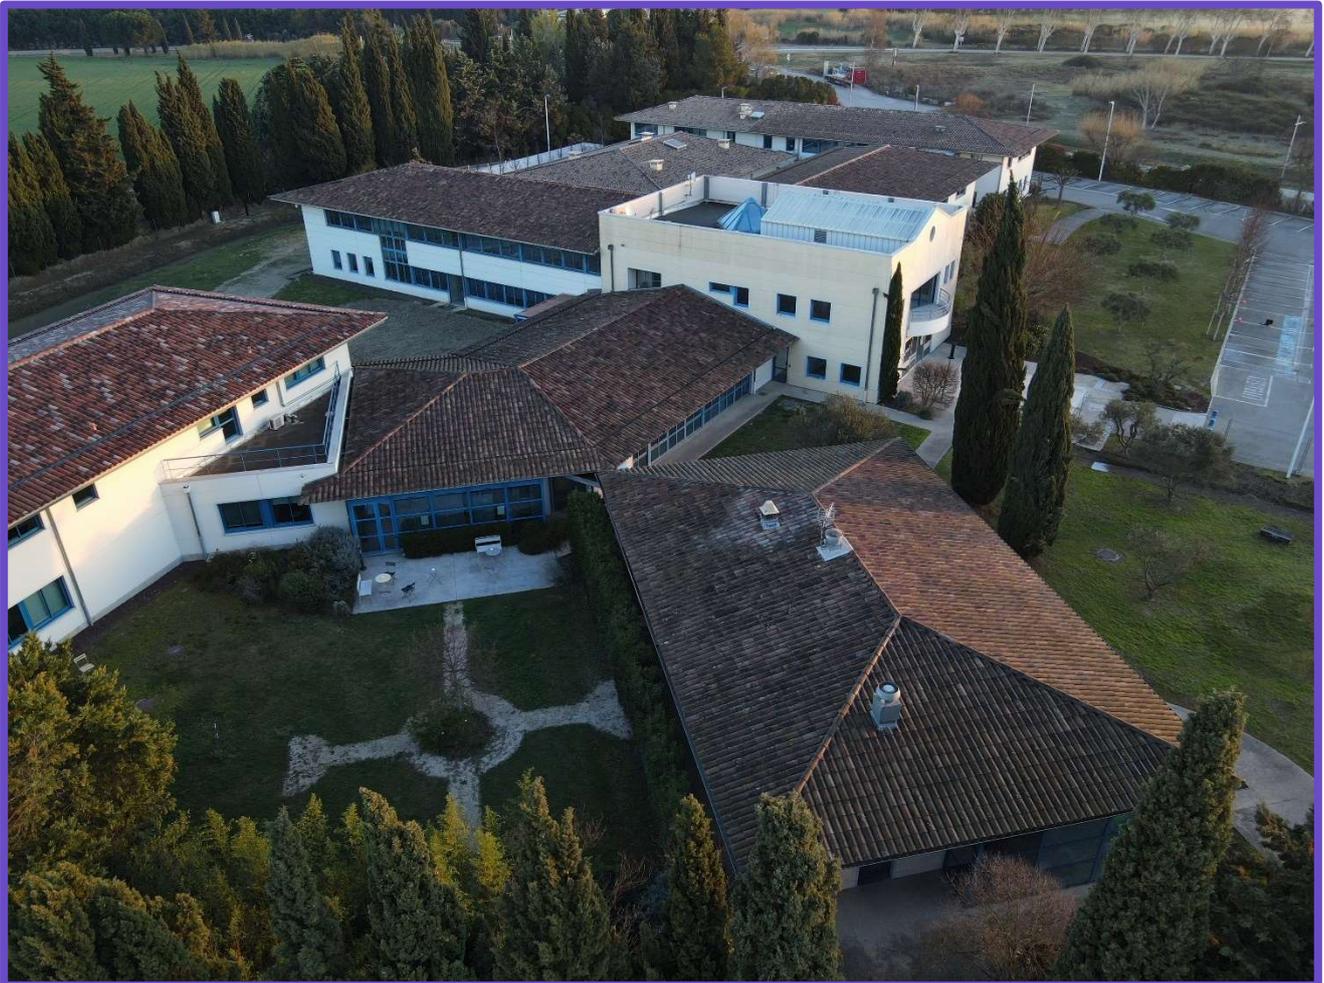
Source : Vue aérienne du site NORD

Le site NORD des locaux de fait face à de nombreuses déperditions thermiques autant sur les façades que sur sa toiture. On peut remarquer globalement une déperdition thermique commune au niveau des fenêtres avec des problèmes récurant au niveau de leur isolation. On notera également une déperdition assez importante au niveau du pont thermique du rez-de-chaussée avec une déperdition d'air significative notamment au niveau du bâtiment de la cantine. Des infiltrations d'eau ont été retrouvés sur la façade A, et de nombreuses déperditions thermiques affectent la façade de l'entrée principale. Nous savons également que les bâtiments qui ont été construits à une échelle temporelle différente (Façade C,D,E) présente globalement une isolation thermique meilleure. Enfin, les toitures présentent également des déperditions thermiques assez significatives notamment au niveau des faitages ainsi que des velux, nécessitant un contrôle plus approfondi notamment au niveau des thermogrammes qui l'illustrent.

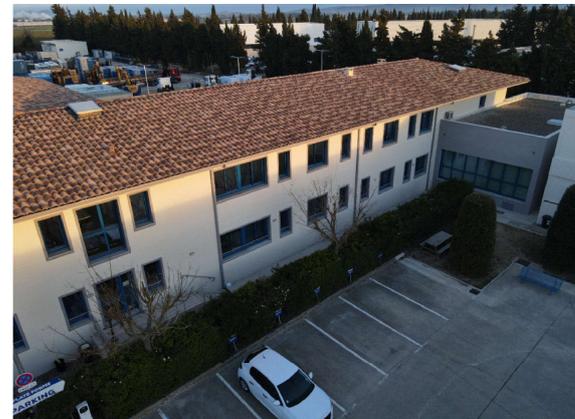
DJI_0895_T DATE & HEURE : le 14.03.2024 à 07:22:30

-Déperdition thermique au niveau à la jonction des bâtiments
-Pont thermique du sol relativement performant, pas de déperdition d'air comme dans le site 1

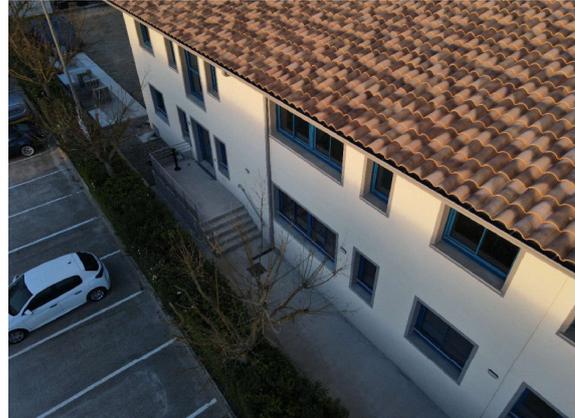
DJI_0929_T DATE & HEURE : le 14.03.2024 à 07:25:00

-Légère déperdition thermique au niveau de l'encadrement des portes

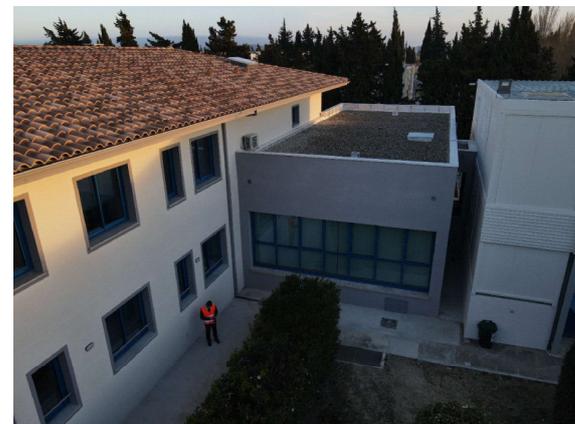
DJI_0911_T DATE & HEURE : le 14.03.2024 à 07:23:38

-Pont thermique structurel plutôt stable sur la déperdition d'air

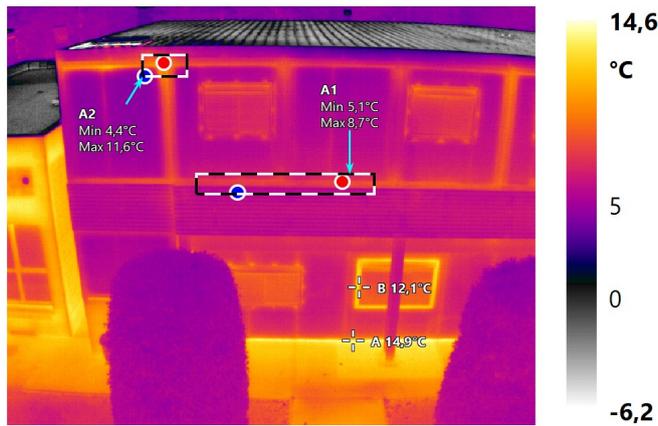
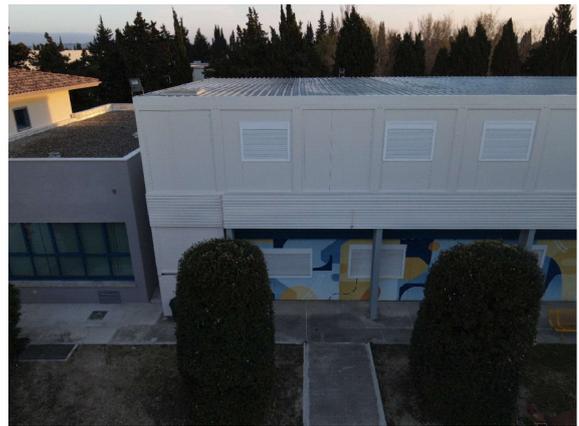
DJI_0913_T DATE & HEURE : le 14.03.2024 à 07:23:48

-Déperdition d'air majeure au niveau du pont thermique au sol ainsi que sur le premier étage. Le changement de matériaux est flagrant sur la perte de chaleur du bâtiment.

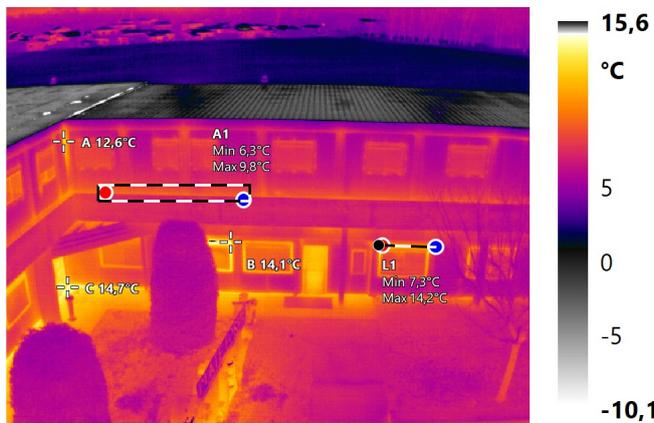
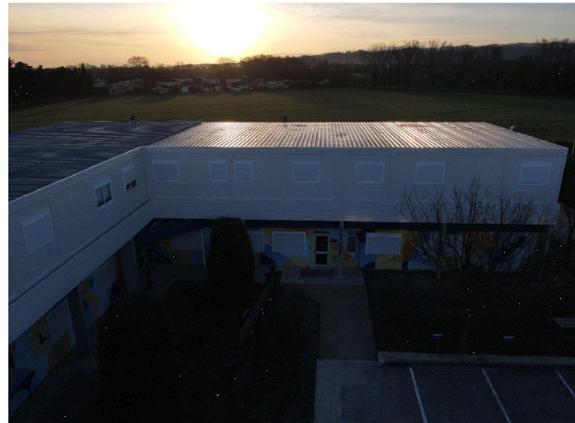
DJI_0923_T DATE & HEURE : le 14.03.2024 à 07:24:44

-Déperdition similaire au niveau des ponts thermiques
 -Déperditions récurrentes au niveau des fenêtres du rez-de-chaussée

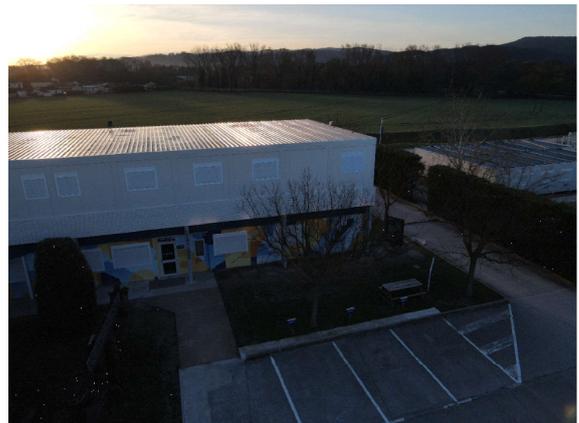
DJI_0925_T DATE & HEURE : le 14.03.2024 à 07:24:50

-Déperditions thermiques similaires

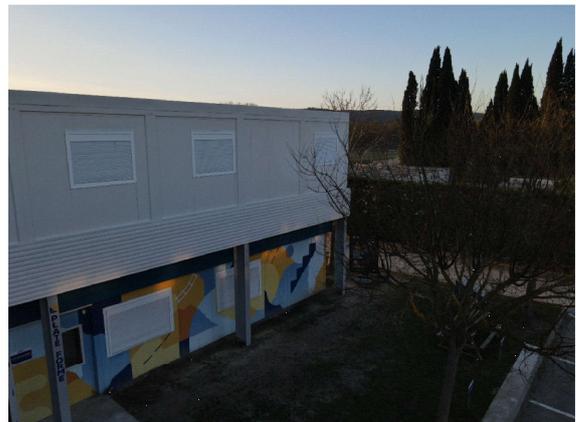
DJI_0943_T DATE & HEURE : le 14.03.2024 à 07:26:24

-Déperditions thermiques similaires

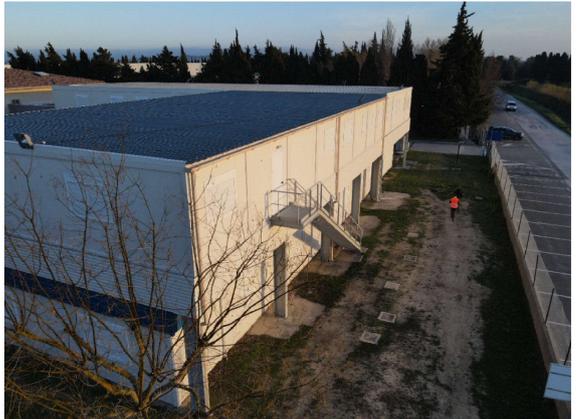
DJI_0961_T DATE & HEURE : le 14.03.2024 à 07:28:54

- Déperdition thermique au niveau des ponts thermiques linéaires

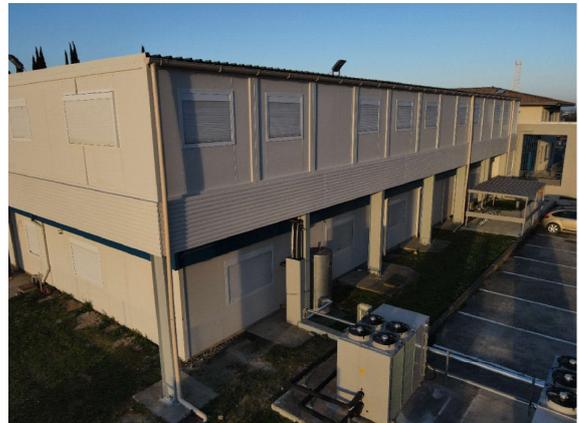
DJI_0008_T DATE & HEURE : le 14.03.2024 à 07:32:03

-Même défaut d'isolation que la façade B

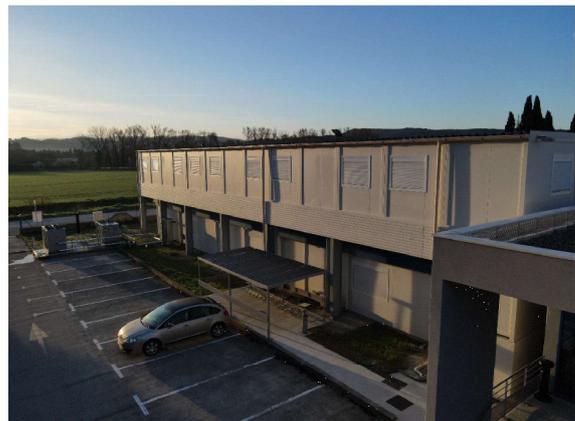
DJI_0032_T DATE & HEURE : le 14.03.2024 à 07:33:24

-Même défaut d'isolation que la façade B

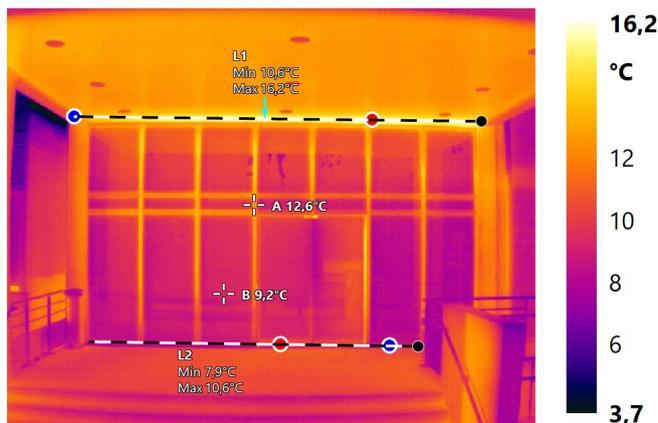
DJI_0036_T DATE & HEURE : le 14.03.2024 à 07:33:47

-Déperdition thermique au niveau des joints des vitres en haut

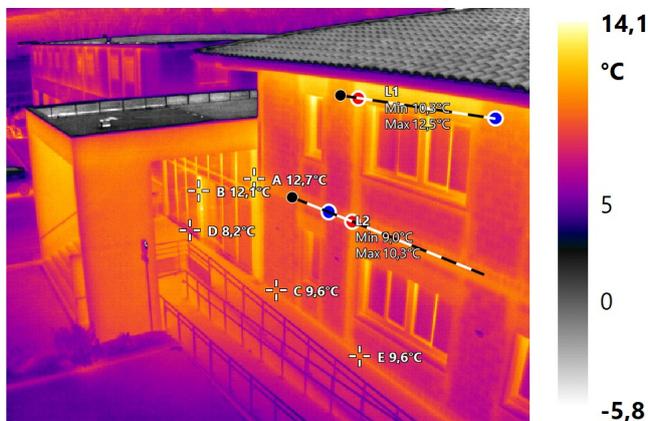
DJI_0050_T DATE & HEURE : le 14.03.2024 à 07:34:55

-Le contraste entre les deux bâtiments est majeur au niveau de la qualité des ponts thermiques linéaires.

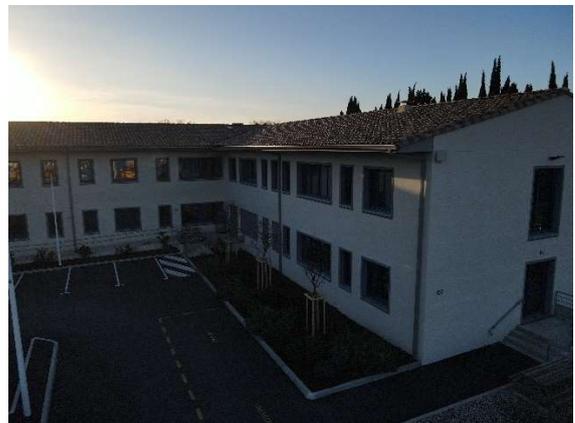
DJI_0086_T DATE & HEURE : le 14.03.2024 à 07:38:15

-Déperdition thermique à l'angle du bâtiment
Quelques déperditions thermiques au niveau des isolants des fenêtres avec des écarts de 3°C

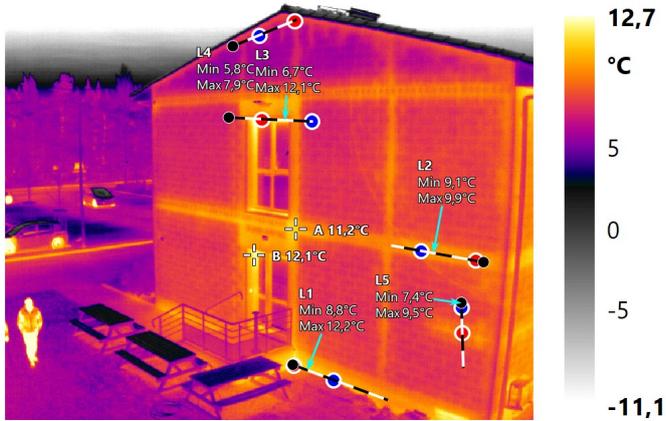
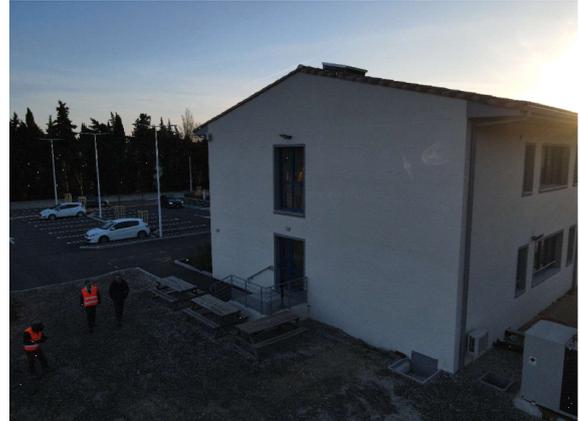
DJI_0098_T DATE & HEURE : le 14.03.2024 à 07:39:16

-Infiltration d'eau endommageant l'isolation au niveau de la corniche, dégât majeur
-Risque d'infiltration probable, L5 montre un défaut d'isolation conséquent avec une différence de 3°C

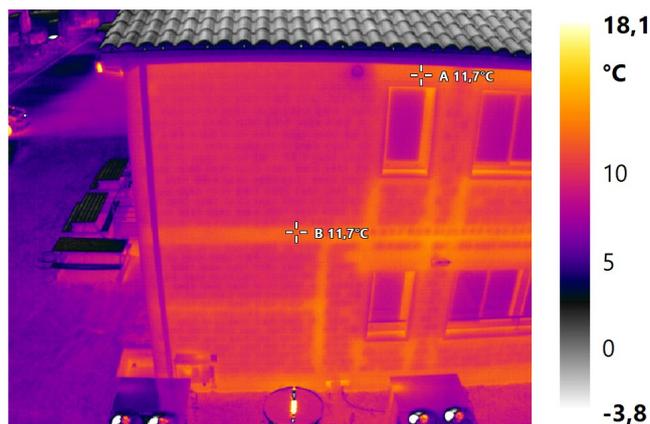
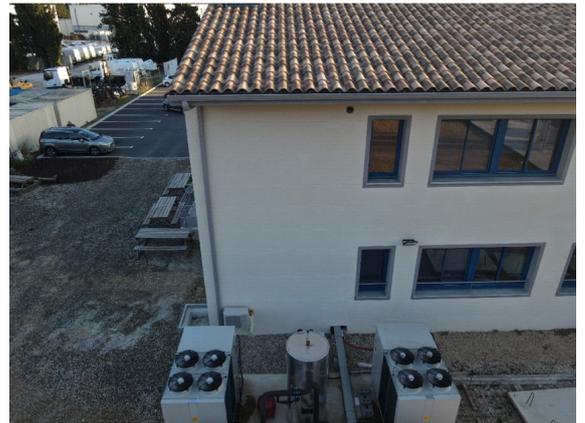
DJI_0100_T DATE & HEURE : le 14.03.2024 à 07:39:31

-Pont thermique structurel isolant, légères déperditions d'air

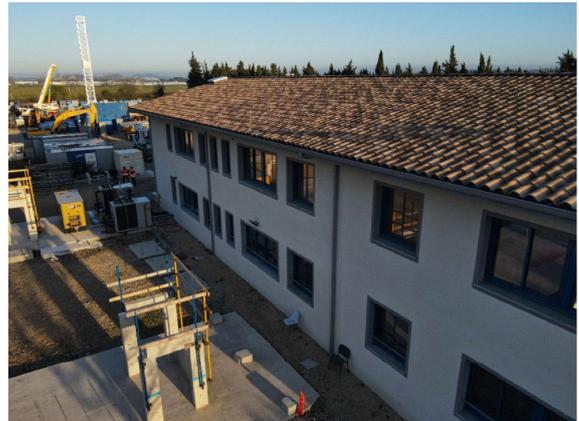
DJI_0118_T DATE & HEURE : le 14.03.2024 à 07:40:39

-Déperdition thermique mineur au niveau du pont thermique vertical sur L1

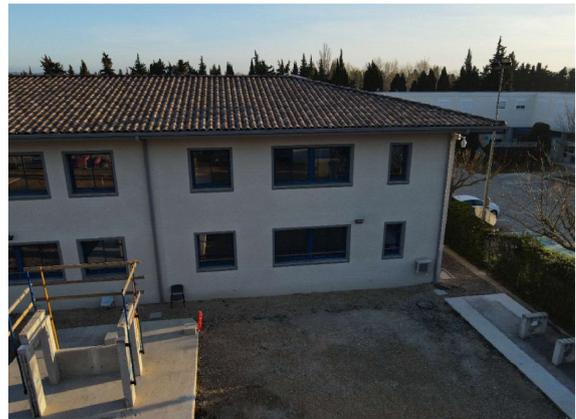
DJI_0122_T DATE & HEURE : le 14.03.2024 à 07:41:02

-Légères déperdition thermique au niveau des isolants des fenêtres

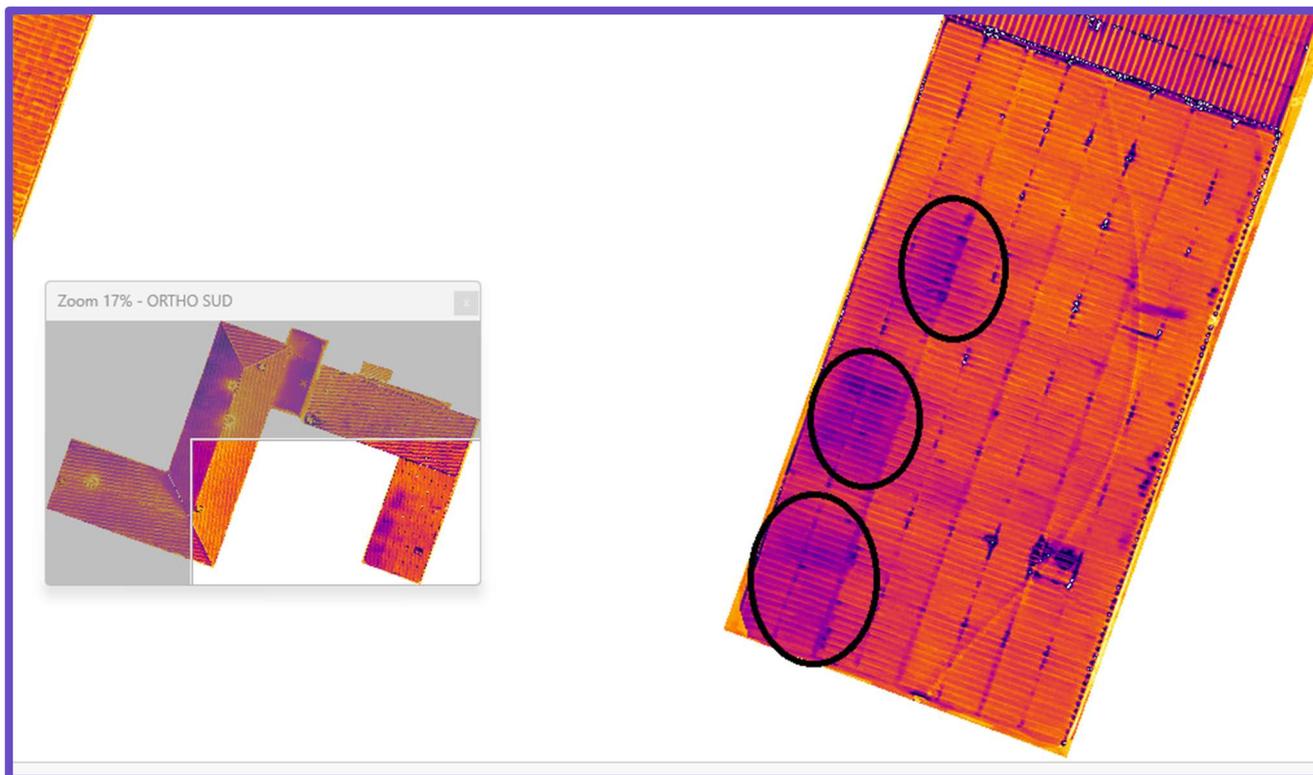
Source : Orthophoto thermique du site SUD

La toiture du site 2 paraît en meilleur état en termes d'isolation. Le bâtiment OUEST qui possède une structure différente du bâtiment EST présente une isolation globalement bonne. On retrouve les mêmes problématiques d'isolations au niveau des velux avec de grandes déperditions d'air. Concernant les ponts thermiques dus au faitage, leur efficacité est assez remarquable. Contrairement à son voisin, le bâtiment EST qui possède une structure différente en termes de matériaux de construction fait apparaître de nombreux défauts sur son toit ; l'analyse par orthophoto présente des infiltrations d'eau probable à ces endroits, responsables d'un endommagement partiel des isolants situés ici.

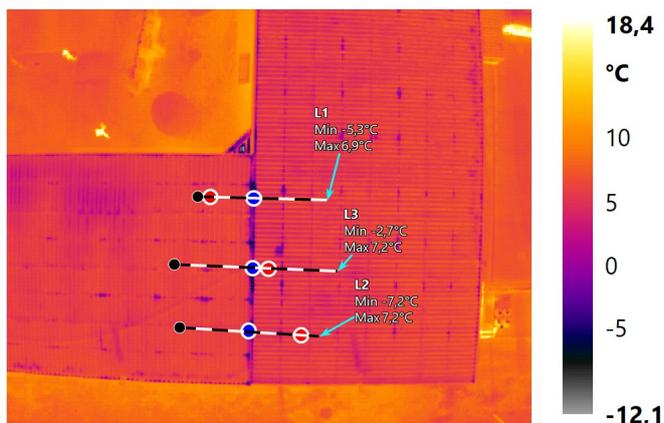
DJI_0264_T DATE & HEURE : le 14.03.2024 à 07:49:51

-Déperdition thermique au niveau de l'arrête du bâtiment

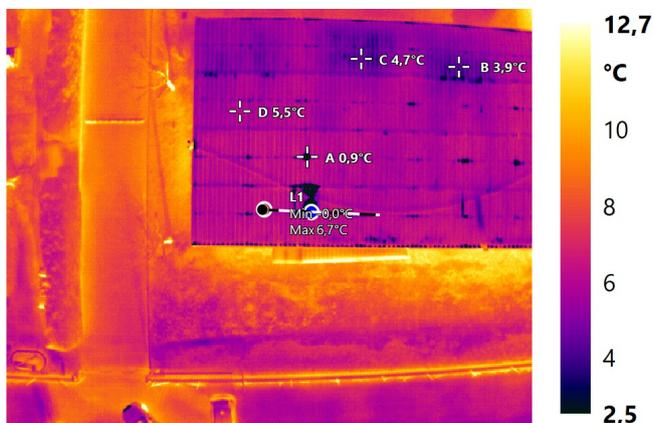
DJI_0342_T DATE & HEURE : le 14.03.2024 à 07:51:48

-Déperdition thermique au niveau du velux et suspicion d'infiltration d'eau au niveau des zones sombres

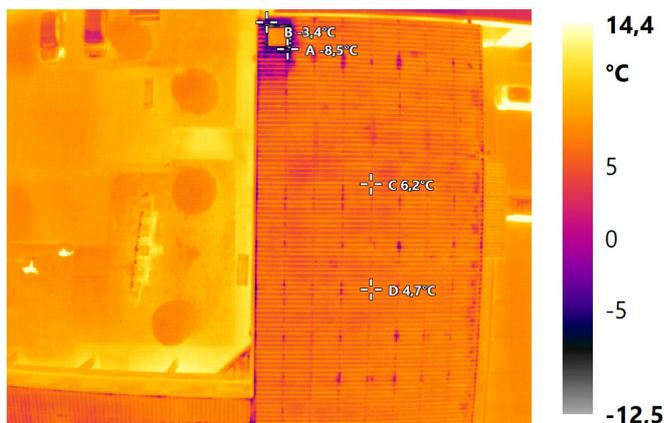
DJI_0268_T DATE & HEURE : le 14.03.2024 à 07:49:57

-Déperdition thermique au niveau du velux

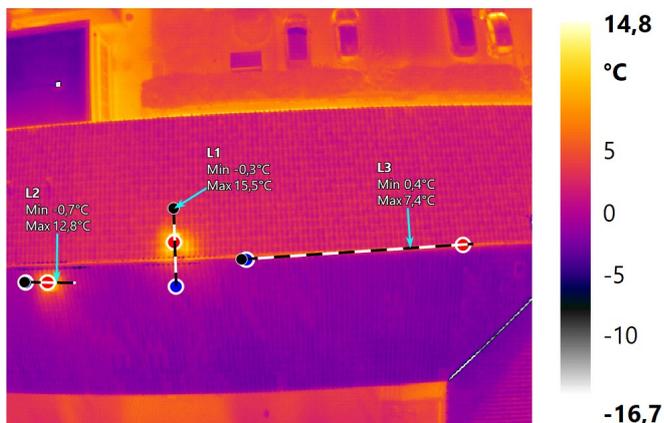
DJI_0312_T DATE & HEURE : le 14.03.2024 à 07:51:04

-Grande déperdition thermique au niveau des velux avec près de 15°C d'écart
