RAPPORT D'INSPECTION

Inspecté le 22-07-2025 11:17

intheair

Résumé

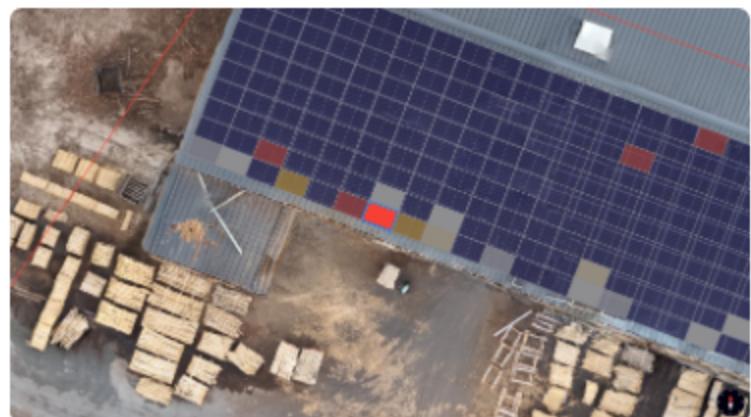
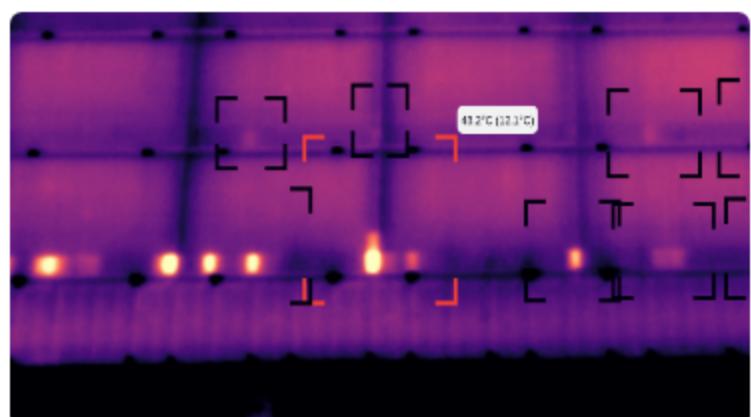
Anomalie A2055

Position	Table 2, Rangée 10, Colonne 7
Sévérité	Majeur
Type	Mixte
Sous-type	-
Réparation	À Réparer

Encrassement.

Différence de température	+12.1°C
Température moyenne	36.1°C
Surface Affectée (thermique)	22%
Surface Affectée (visuel)	1.3%

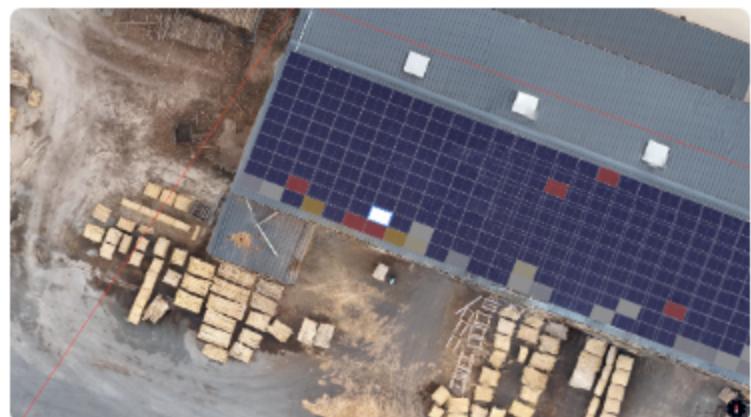
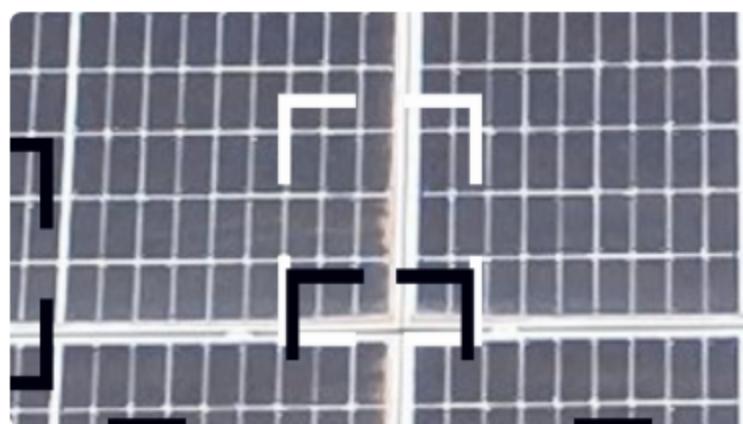
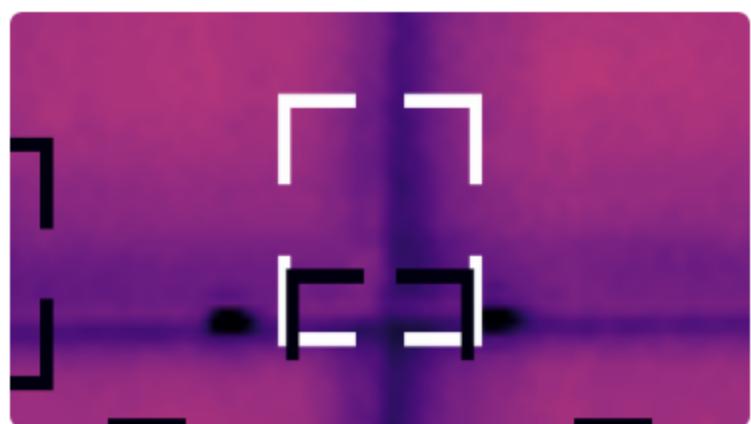
Anomalie A2054

Position	Table 2, Rangée 9, Colonne 7
Sévérité	Mineur
Type	Visuel
Sous-type	-
Réparation	À Réparer

Différence de température	-
Température moyenne	36.3°C
Surface Affectée	1.8%

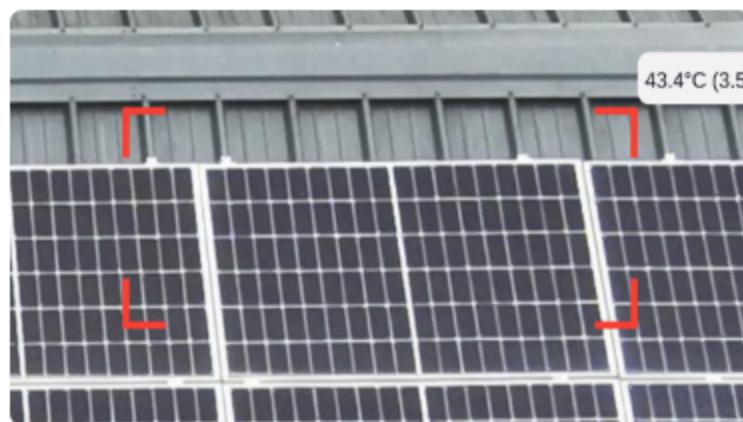
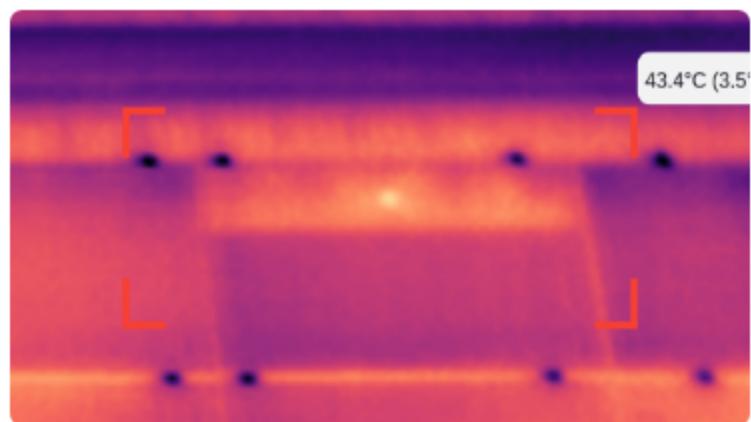
Anomalie A2051

Position	Table 2, Rangée 1, Colonne 16
Sévérité	Majeur
Type	Thermique
Sous-type	Diode bypass
Réparation	À Réparer

Différence de température	+3.5°C
Température moyenne	39.9°C
Surface Affectée	46.1%

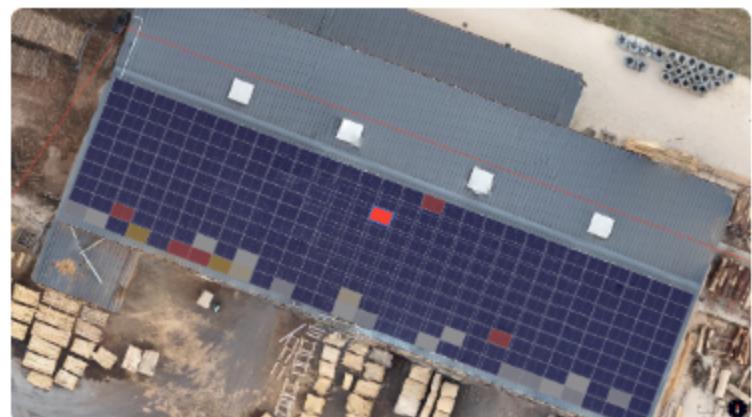
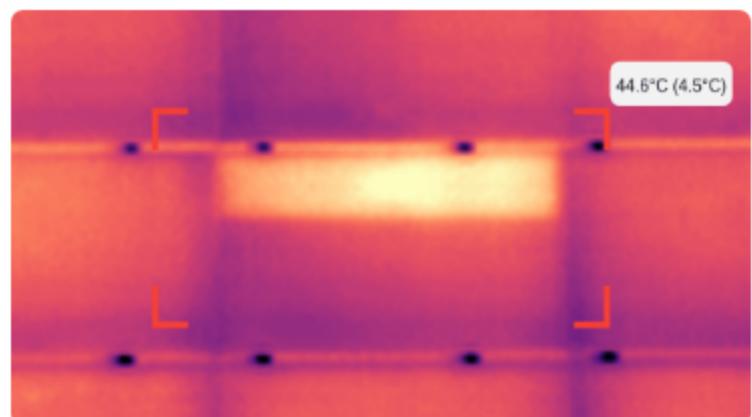
Anomalie A2047

Position	Table 2, Rangée 3, Colonne 14
Sévérité	Majeur
Type	Thermique
Sous-type	Diode bypass
Réparation	À Réparer

Différence de température	+4.5°C
Température moyenne	40.1°C
Surface Affectée	58.7%

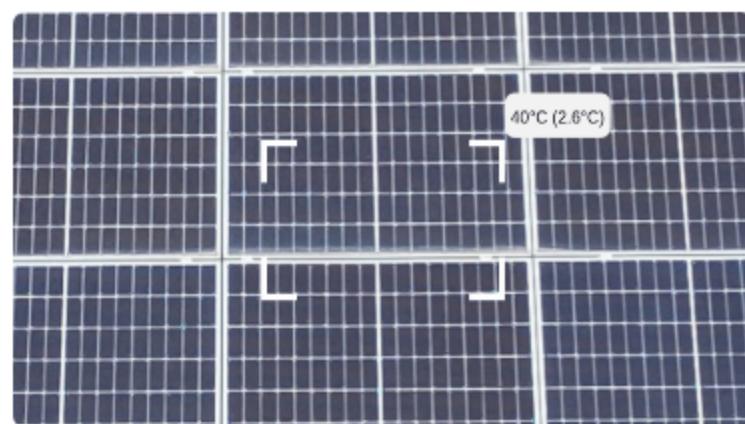
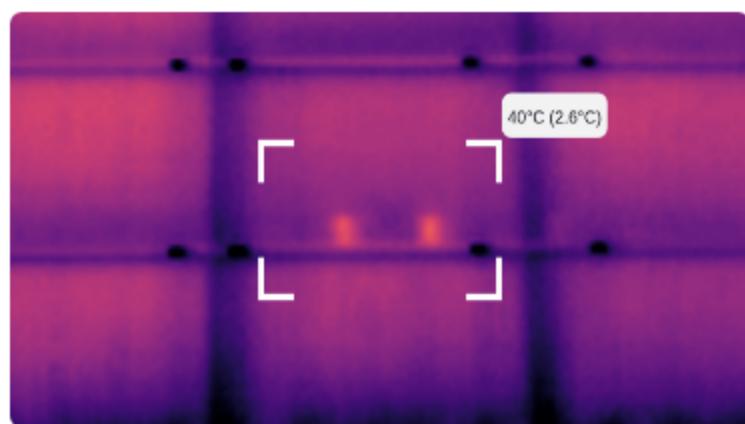
Anomalie A2046

Position	Table 2, Rangée 9, Colonne 27
Sévérité	Mineur
Type	Mixte
Sous-type	-
Réparation	À Réparer

Encrassement.

Différence de température	+2.6°C
Température moyenne	37.4°C
Surface Affectée (thermique)	20.3%
Surface Affectée (visuel)	14%

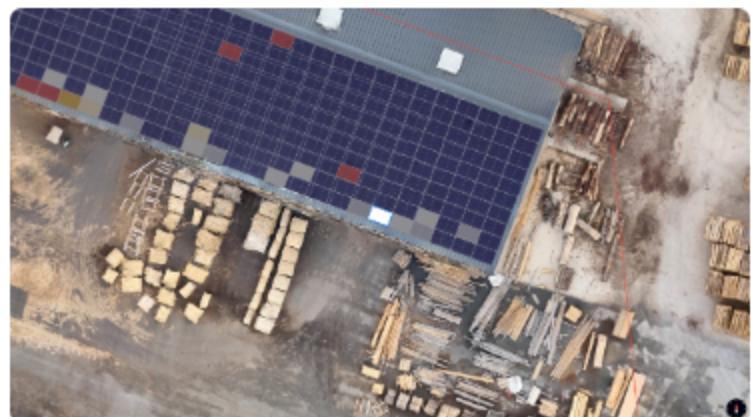
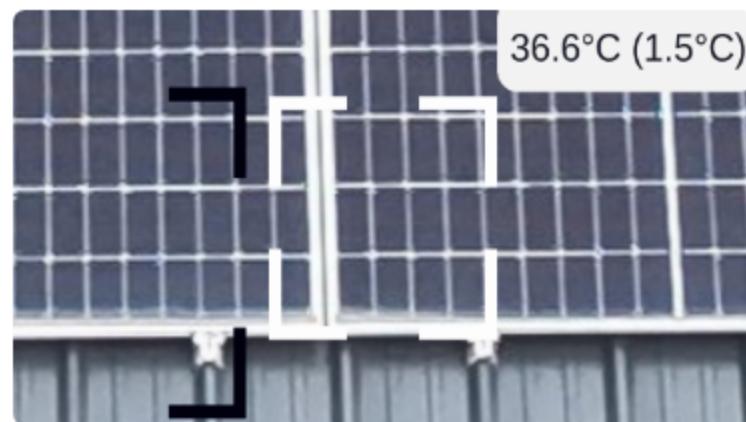
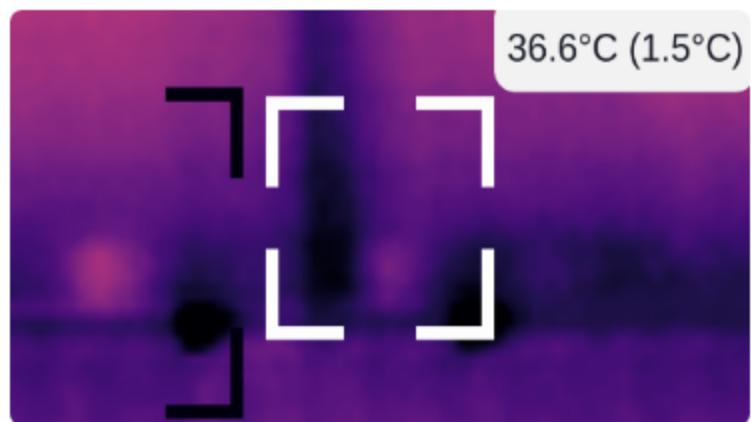
Anomalie A2044

Position	Table 2, Rangée 10, Colonne 23
Sévérité	Mineur
Type	Mixte
Sous-type	-
Réparation	À Réparer

Encrassement.

Différence de température	+1.5°C
Température moyenne	35.1°C
Surface Affectée (thermique)	1.1%
Surface Affectée (visuel)	2%

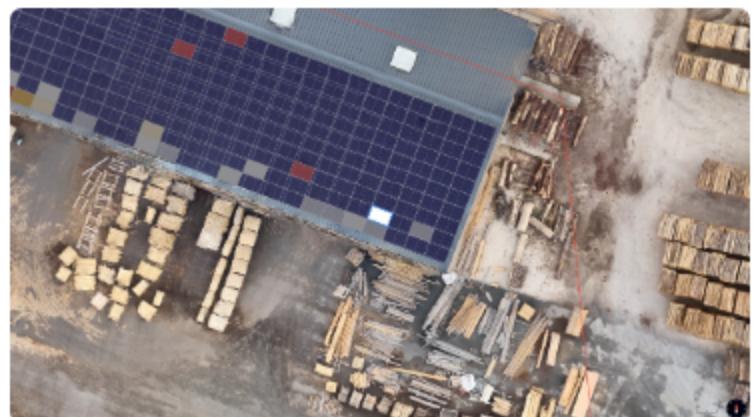
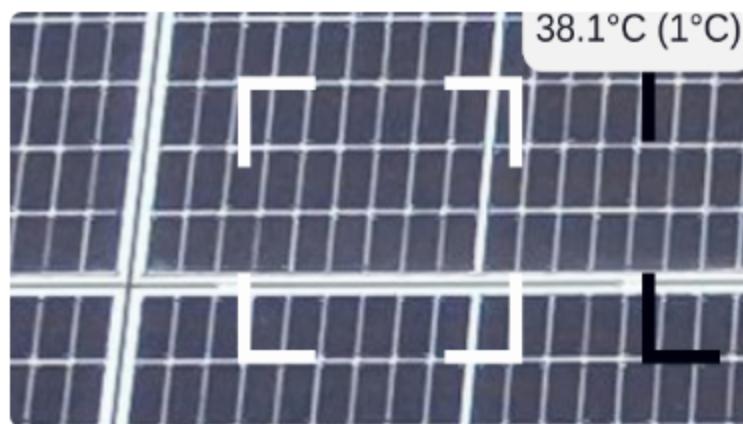
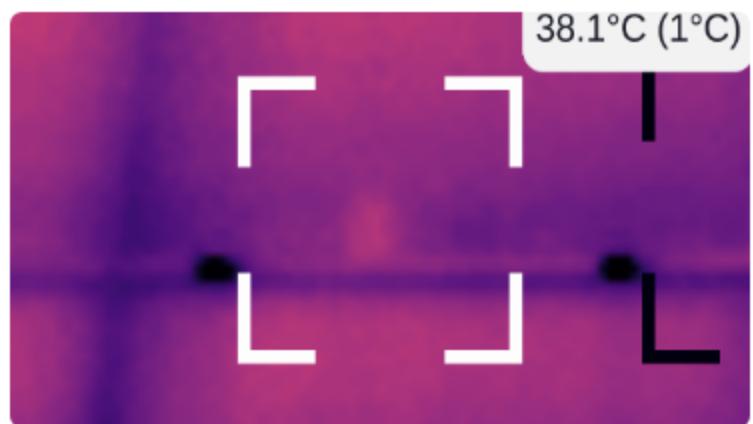
Anomalie A2043

Position	Table 2, Rangée 9, Colonne 25
Sévérité	Mineur
Type	Thermique
Sous-type	Hotspot
Réparation	À Réparer

Différence de température	+1°C
Température moyenne	37.1°C
Surface Affectée	4%

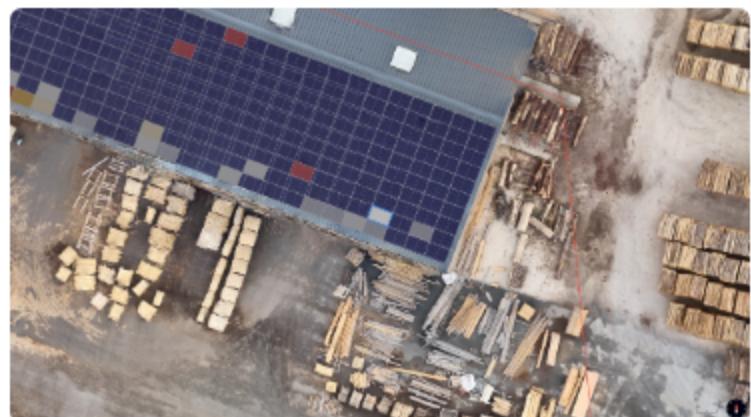
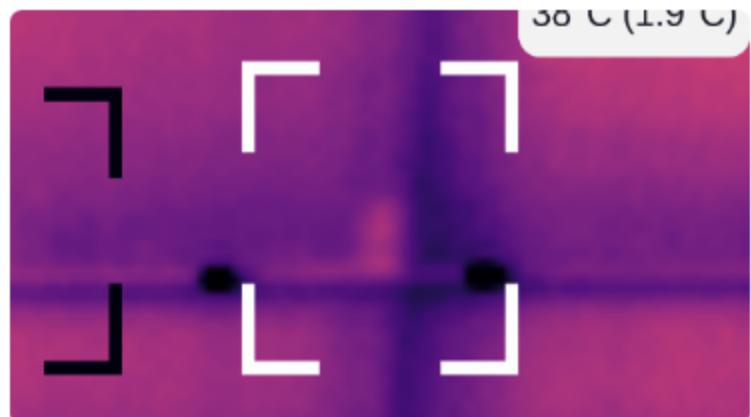
Anomalie A2041

Position	Table 2, Rangée 9, Colonne 25
Sévérité	Mineur
Type	Mixte
Sous-type	-
Réparation	À Réparer

Encrassement.

Différence de température	+1.9°C
Température moyenne	36.2°C
Surface Affectée (thermique)	4.5%
Surface Affectée (visuel)	6%

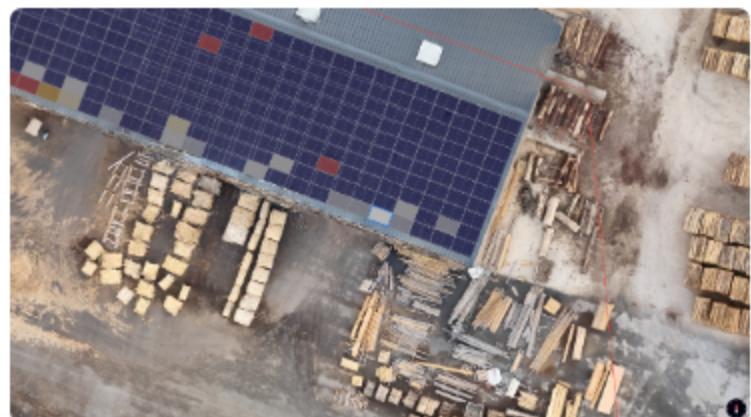
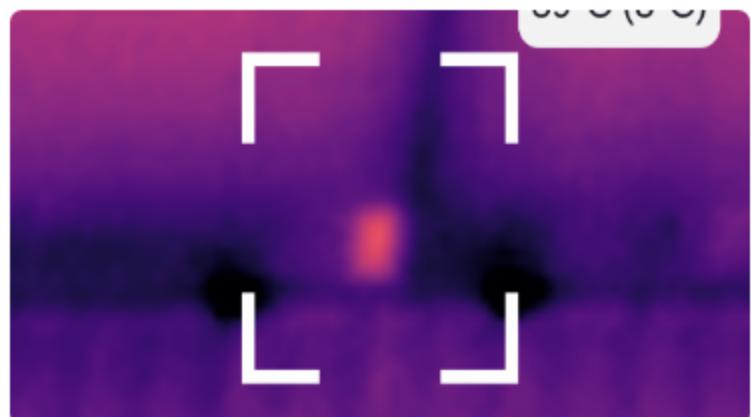
Anomalie A2040

Position	Table 2, Rangée 10, Colonne 24
Sévérité	Mineur
Type	Mixte
Sous-type	-
Réparation	À Réparer

Encrassement.

Différence de température	+3°C
Température moyenne	36.1°C
Surface Affectée (thermique)	4.7%
Surface Affectée (visuel)	6%

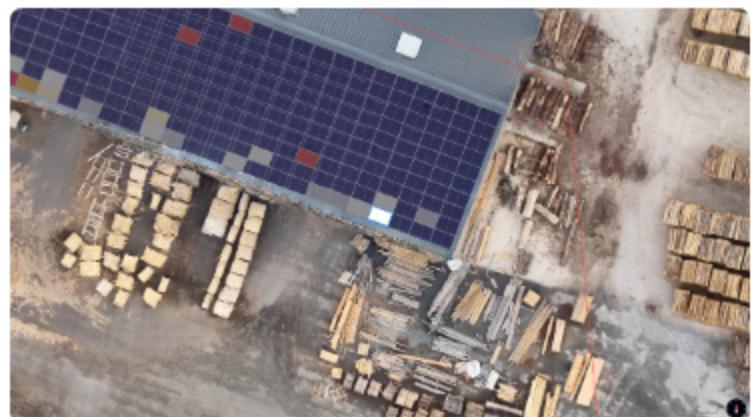
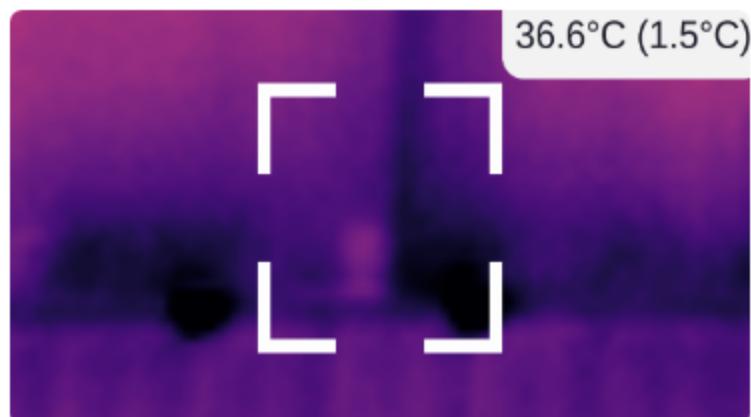
Anomalie A2039

Position	Table 2, Rangée 10, Colonne 25
Sévérité	Mineur
Type	Mixte
Sous-type	-
Réparation	À Réparer

Encrassement.

Différence de température	+1.5°C
Température moyenne	35.1°C
Surface Affectée (thermique)	1.7%
Surface Affectée (visuel)	4%

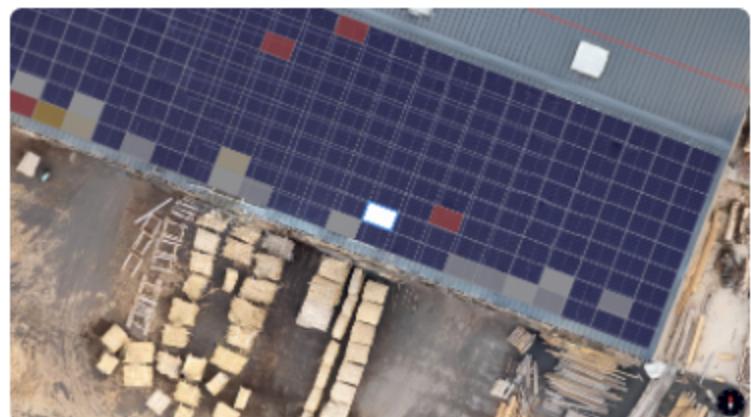
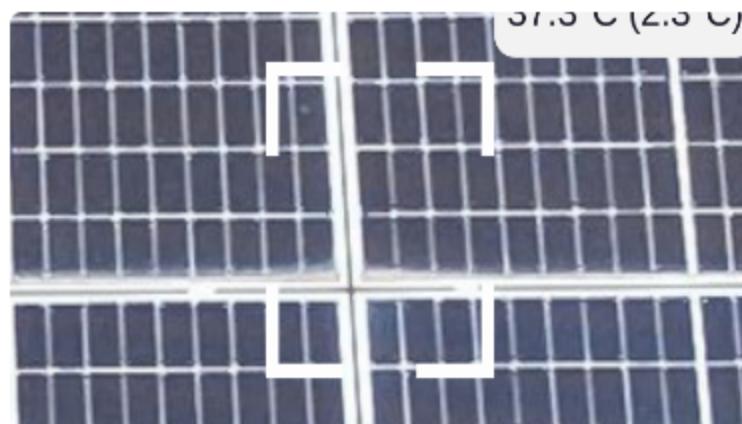
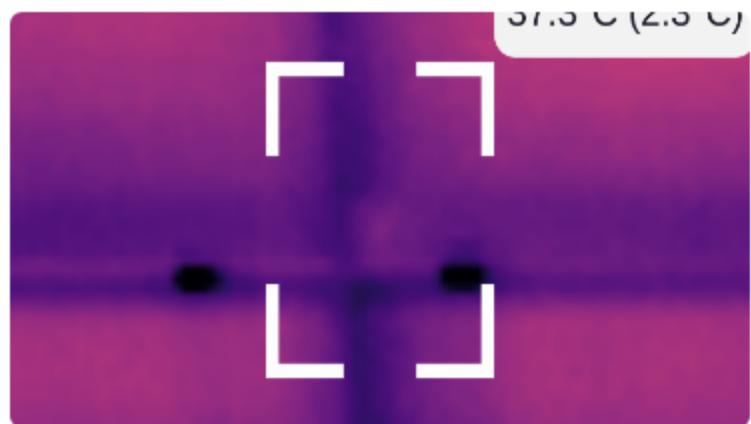
Anomalie A2038

Position	Table 2, Rangée 9, Colonne 19
Sévérité	Mineur
Type	Mixte
Sous-type	-
Réparation	À Réparer

Encrassement.

Différence de température	+2.3°C
Température moyenne	35.1°C
Surface Affectée (thermique)	1.7%
Surface Affectée (visuel)	8%

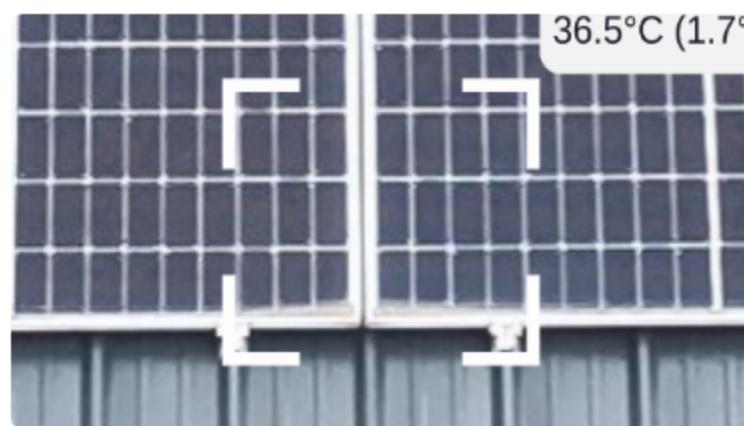
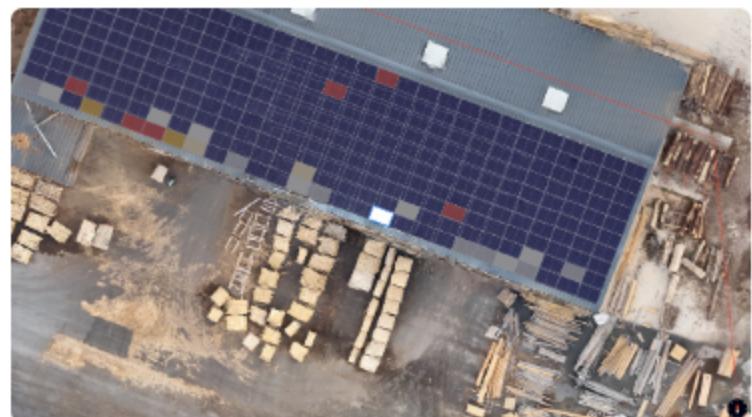
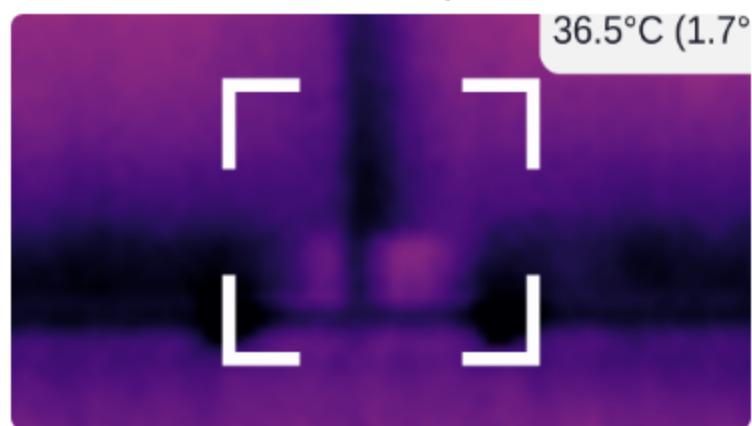
Anomalie A2036

Position	Table 2, Rangée 10, Colonne 18
Sévérité	Mineur
Type	Mixte
Sous-type	-
Réparation	À Réparer

Encrassement.

Différence de température	+1.7°C
Température moyenne	34.9°C
Surface Affectée (thermique)	3.5%
Surface Affectée (visuel)	12%

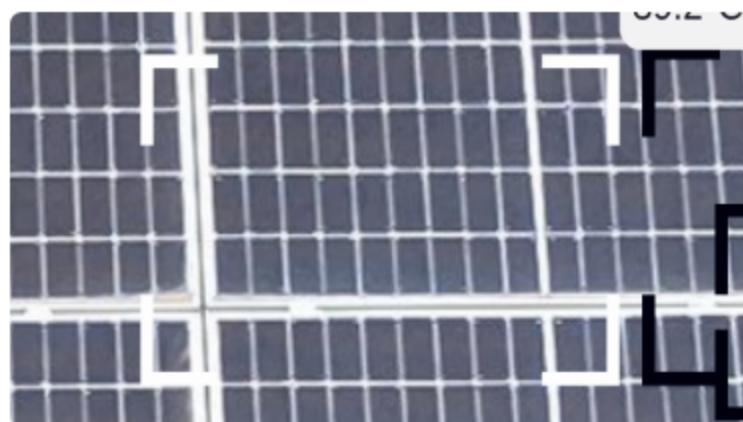
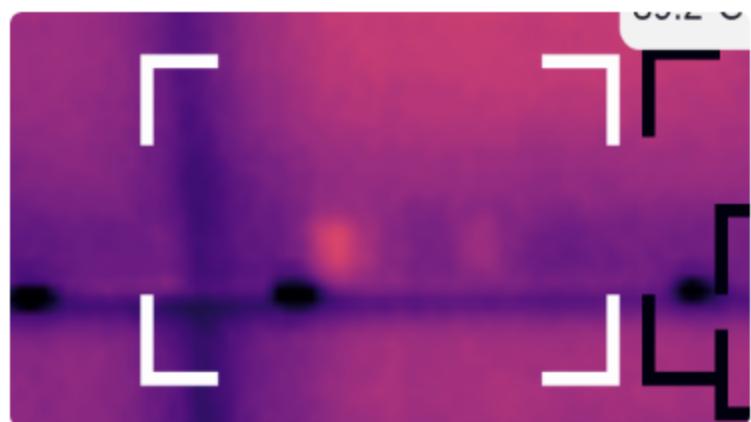
Anomalie A2033

Position	Table 2, Rangée 9, Colonne 14
Sévérité	Mineur
Type	Thermique
Sous-type	Hotspots multiples
Réparation	À Réparer

Différence de température	+2.4°C
Température moyenne	36.7°C
Surface Affectée	14.7%

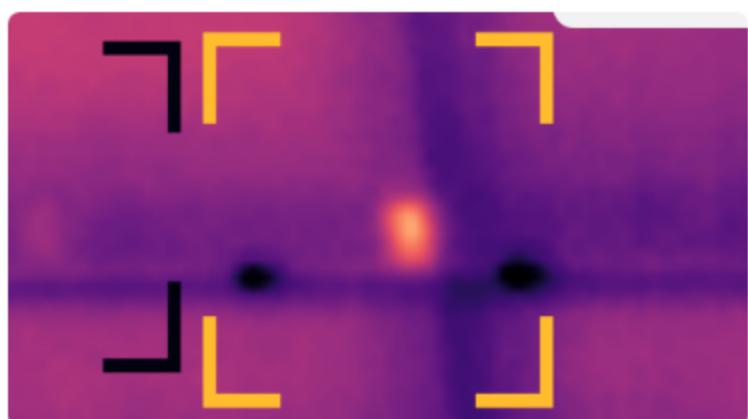
Anomalie A2032

Position	Table 2, Rangée 9, Colonne 14
Sévérité	À revoir
Type	Mixte
Sous-type	-
Réparation	À Réparer

Encrassement.

Différence de température	+5.3°C
Température moyenne	36.3°C
Surface Affectée (thermique)	10.5%
Surface Affectée (visuel)	6%

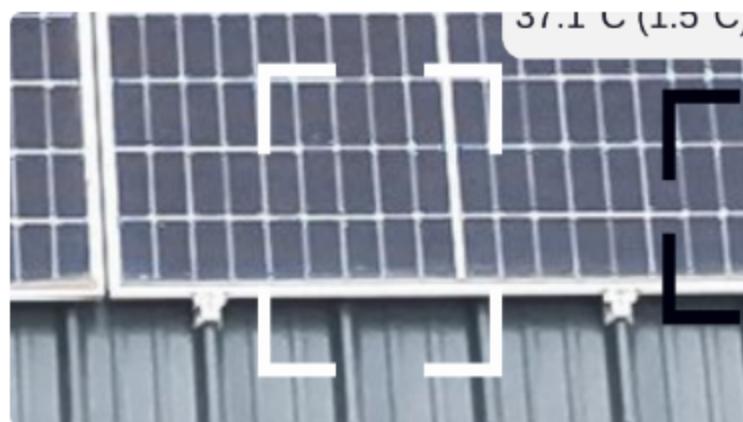
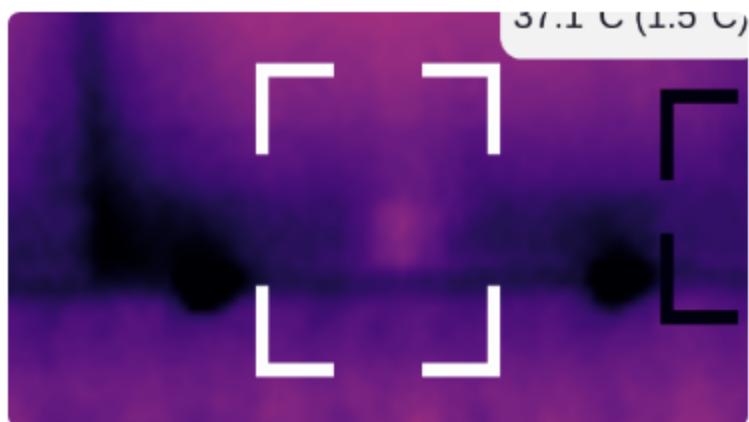
Anomalie A2031

Position	Table 2, Rangée 10, Colonne 14
Sévérité	Mineur
Type	Mixte
Sous-type	-
Réparation	À Réparer

Encrassement.

Différence de température	+1.5°C
Température moyenne	35.5°C
Surface Affectée (thermique)	2.8%
Surface Affectée (visuel)	4%

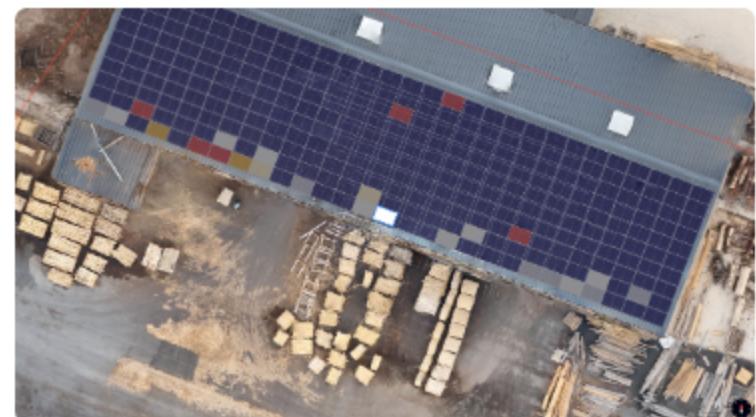
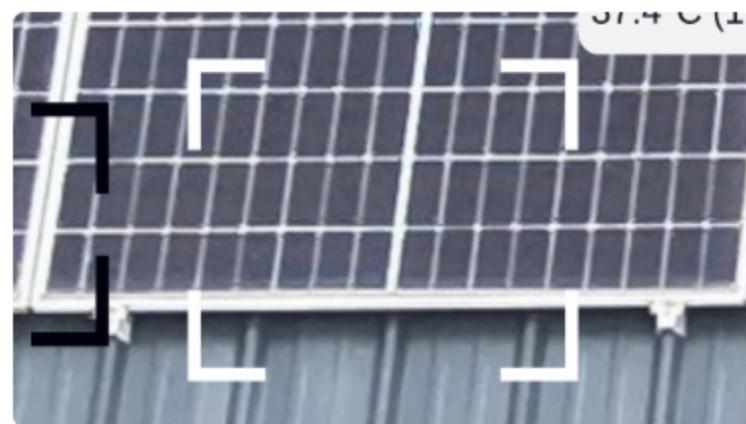
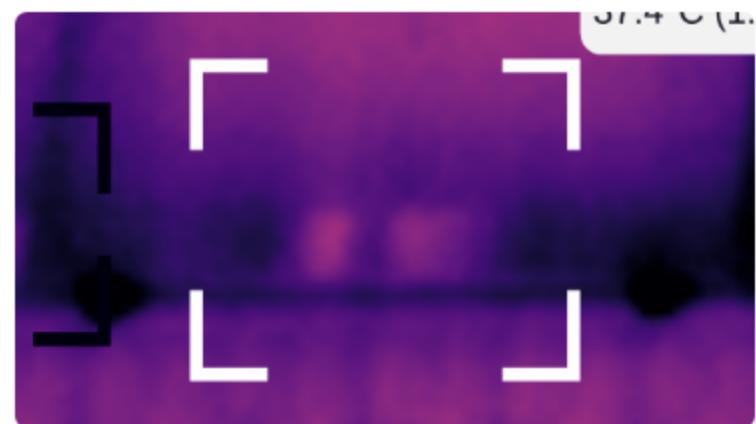
Anomalie A2029

Position	Table 2, Rangée 10, Colonne 15
Sévérité	Mineur
Type	Mixte
Sous-type	-
Réparation	À Réparer

Encrassement.

Différence de température	+1.1°C
Température moyenne	36.2°C
Surface Affectée (thermique)	9.2%
Surface Affectée (visuel)	10%

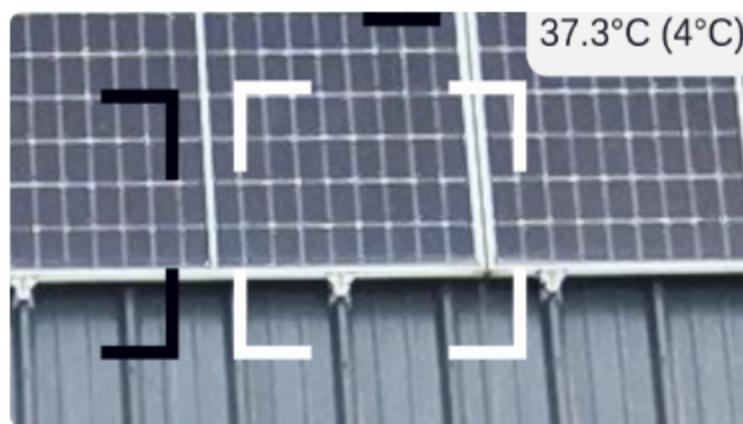
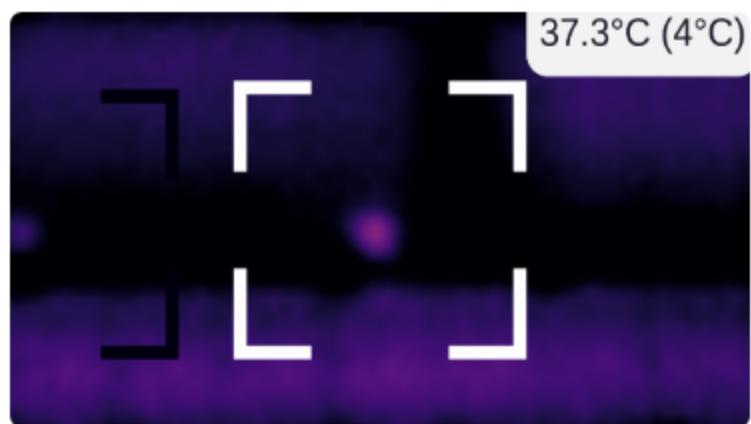
Anomalie A2024

Position	Table 2, Rangée 10, Colonne 2
Sévérité	Mineur
Type	Mixte
Sous-type	-
Réparation	À Réparer

Encrassement.

Différence de température	+4°C
Température moyenne	33.2°C
Surface Affectée (thermique)	7.3%
Surface Affectée (visuel)	4%

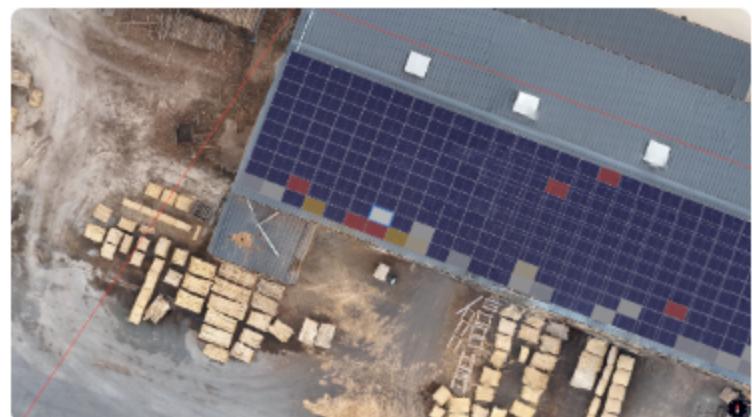
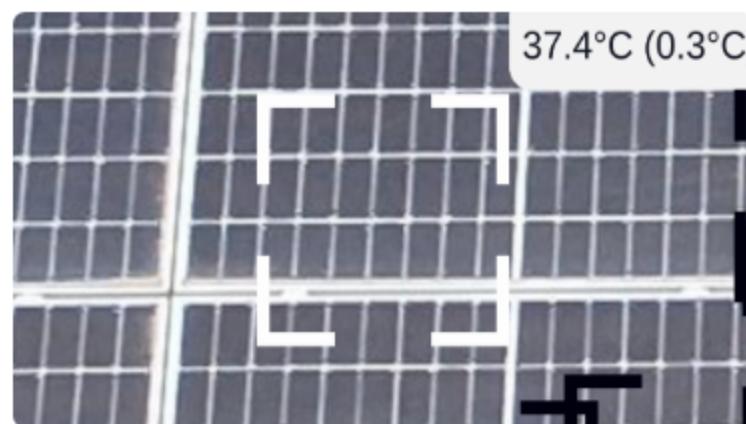
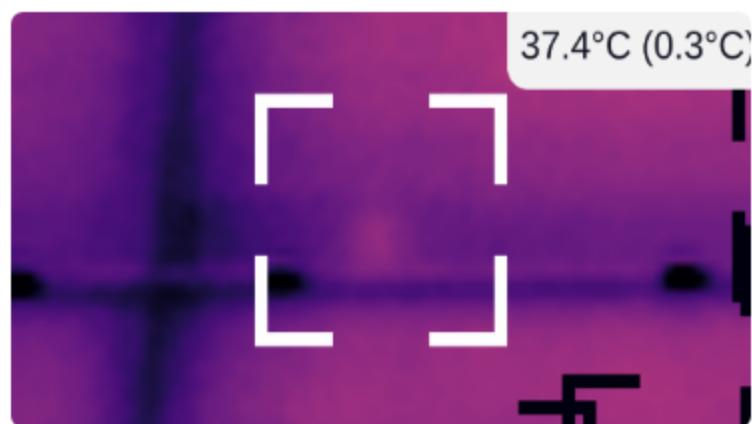
Anomalie A2023

Position	Table 2, Rangée 9, Colonne 7
Sévérité	Mineur
Type	Thermique
Sous-type	Hotspot
Réparation	À Réparer

Différence de température	+0.3°C
Température moyenne	37.1°C
Surface Affectée	1.5%

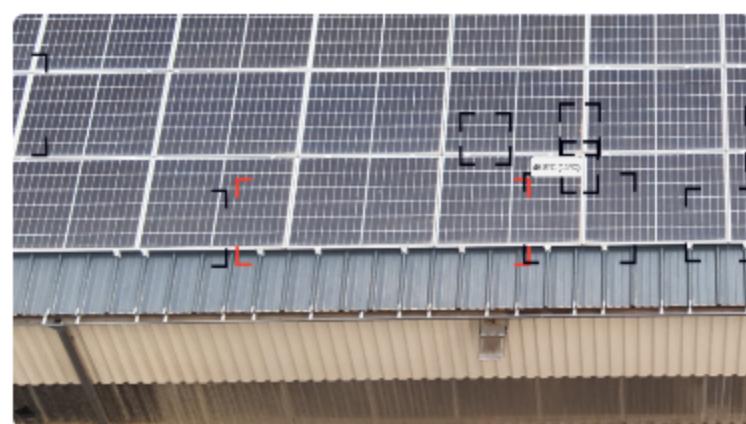
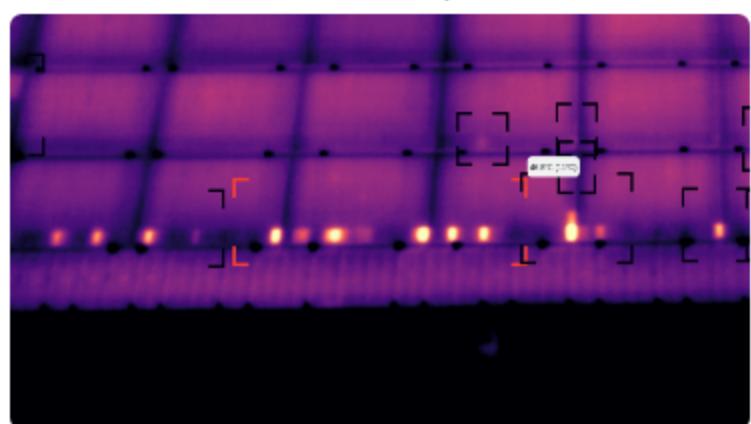
Anomalie A2021

Position	Table 2, Rangée 10, Colonne 6
Sévérité	Majeur
Type	Mixte
Sous-type	-
Réparation	À Réparer

Encrassement.

Différence de température	+11°C
Température moyenne	35.8°C
Surface Affectée (thermique)	71.2%
Surface Affectée (visuel)	30%

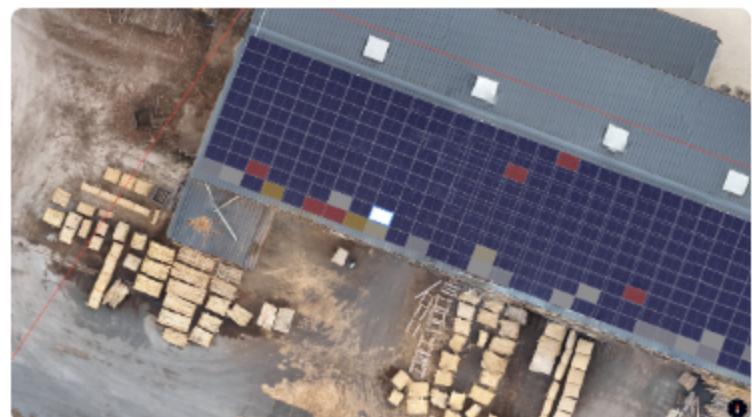
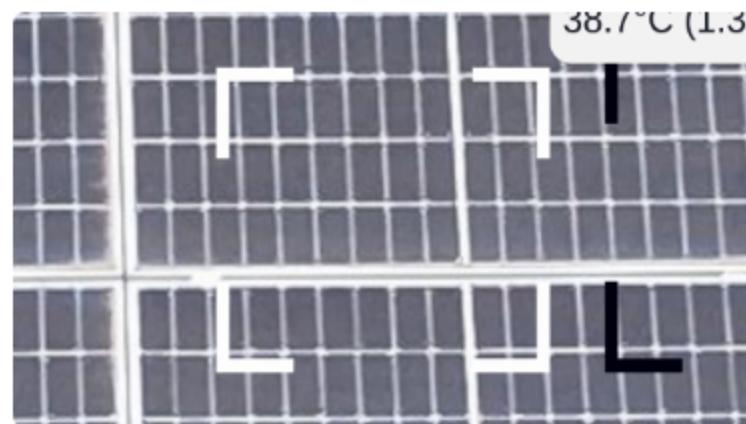
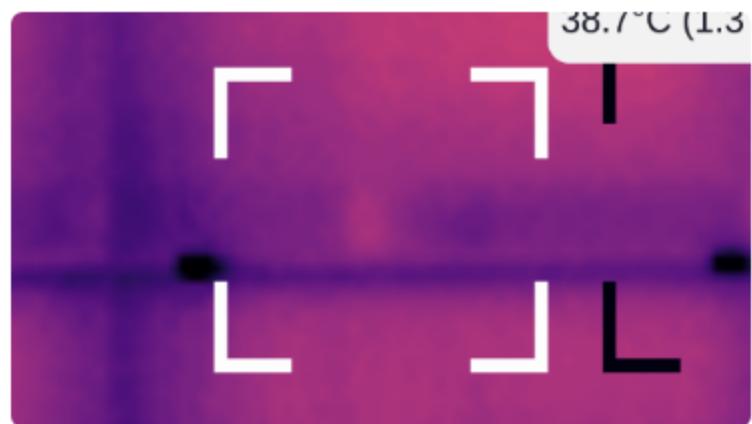
Anomalie A2020

Position	Table 2, Rangée 9, Colonne 9
Sévérité	Mineur
Type	Thermique
Sous-type	Hotspot
Réparation	À Réparer

Différence de température	+1.3°C
Température moyenne	37.4°C
Surface Affectée	5.8%

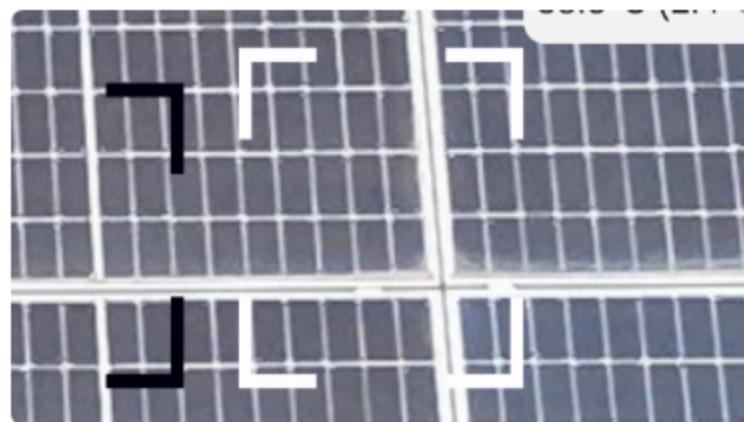
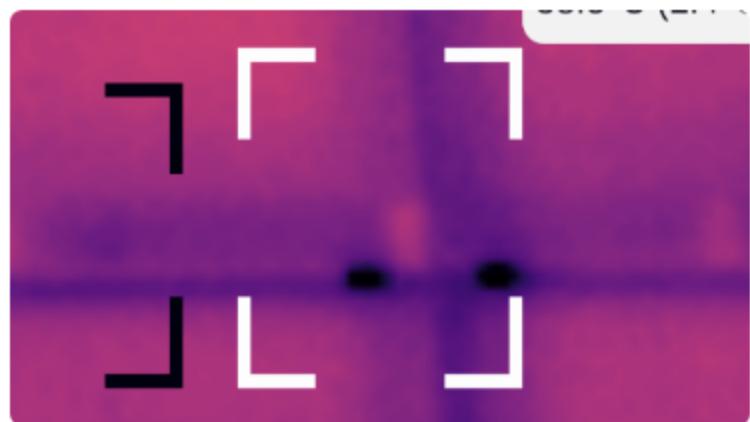
Anomalie A2018

Position	Table 2, Rangée 9, Colonne 9
Sévérité	Mineur
Type	Mixte
Sous-type	-
Réparation	À Réparer

Encrassement.

Différence de température	+1.4°C
Température moyenne	37.1°C
Surface Affectée (thermique)	6.2%
Surface Affectée (visuel)	2%

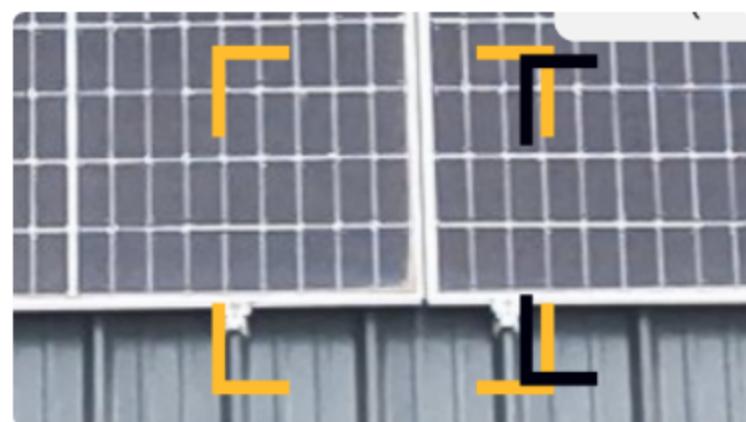
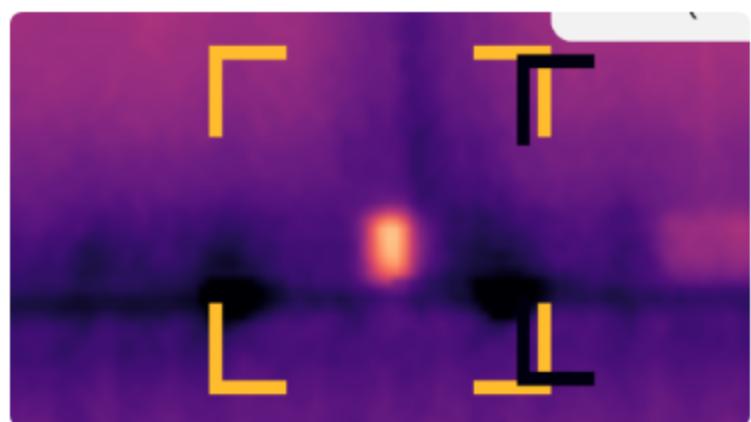
Anomalie A2017

Position	Table 2, Rangée 10, Colonne 8
Sévérité	À revoir
Type	Mixte
Sous-type	-
Réparation	À Réparer

Encrassement.

Différence de température	+5.1°C
Température moyenne	35.2°C
Surface Affectée (thermique)	8%
Surface Affectée (visuel)	4%

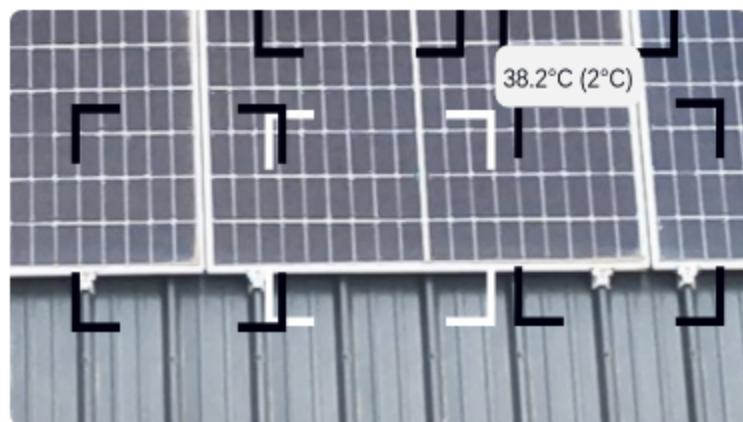
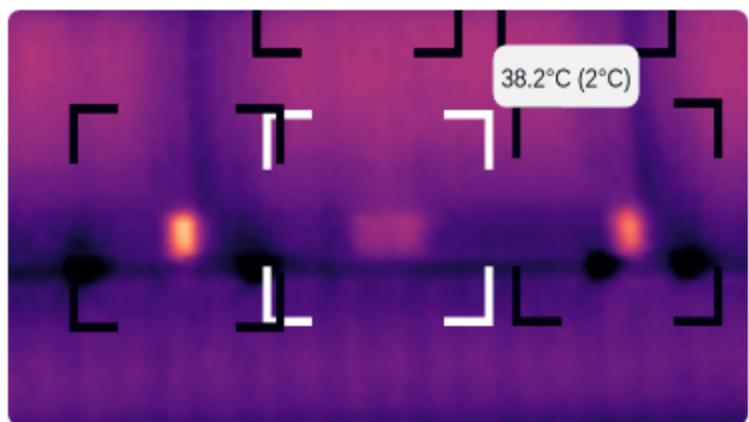
Anomalie A2016

Position	Table 2, Rangée 10, Colonne 9
Sévérité	Mineur
Type	Mixte
Sous-type	-
Réparation	À Réparer

Encrassement.

Différence de température	+2°C
Température moyenne	36.2°C
Surface Affectée (thermique)	8.1%
Surface Affectée (visuel)	2%

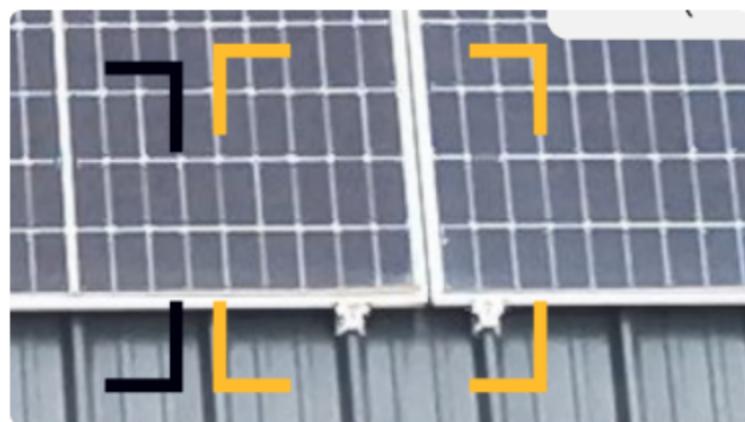
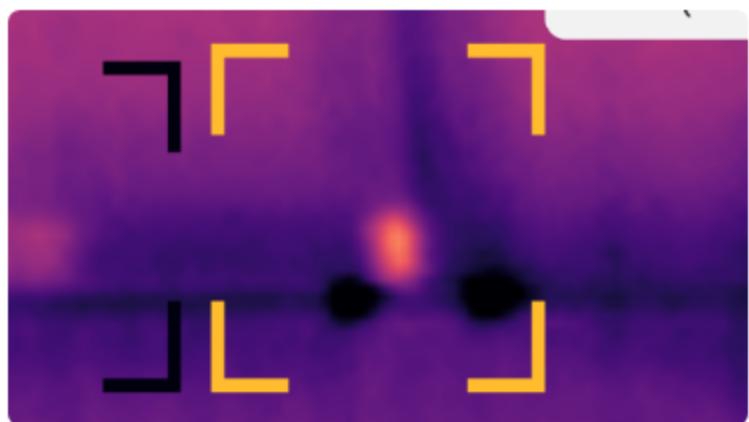
Anomalie A2015

Position	Table 2, Rangée 10, Colonne 9
Sévérité	À revoir
Type	Mixte
Sous-type	-
Réparation	À Réparer

Encrassement.

Différence de température	+5°C
Température moyenne	35.7°C
Surface Affectée (thermique)	8.3%
Surface Affectée (visuel)	4%
