RAPPORT D'AUDIT THERMIQUE PAR DRONE

INTHEAIR

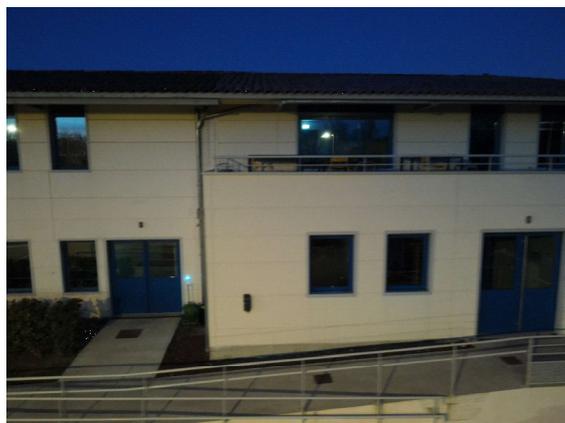
DJI_0288_T DATE & HEURE : le 14.03.2024 à 06:14:34

- Infiltration d'eau probable à la jointure du mur
- Déperdition thermique au niveau des isolants des fenêtres
- Déperdition thermique liée à une fuite d'air au niveau du pont thermique de la dalle du bâtiment

Temp. atmosphérique	7,4°C
Emissivité	0,92
Humidité rel.	88 %
Ligne 1 Moy	9,0°C
Ligne 2 Moy	8,9°C

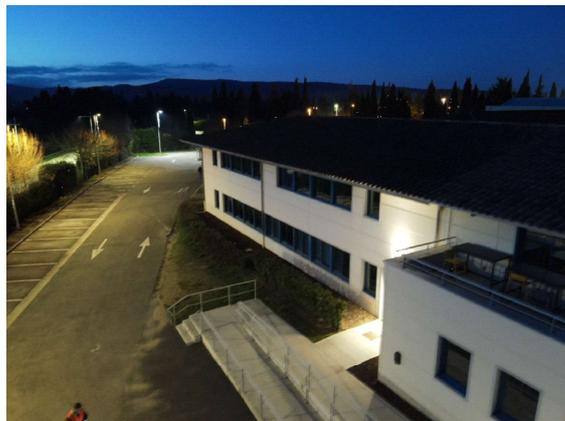
DJI_0296_T DATE & HEURE : le 14.03.2024 à 06:16:26

- Déperdition thermique liée à une fuite d'air au niveau des cloisons du plancher du 1er étage
- Déperdition thermique liée à une fuite d'air au niveau du pont thermique de la dalle du bâtiment
- Défaut d'isolation au niveau d'une des fenêtres

Temp. atmosphérique	7,4°C
Emissivité	0,92
Humidité rel.	88 %
Ligne 1 Moy	12,7°C
Ligne 2 Moy	7,6°C

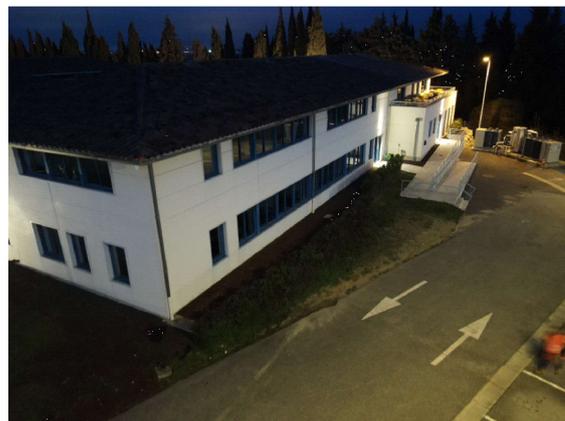
DJI_0302_T DATE & HEURE : le 14.03.2024 à 06:18:45

- Déperdition thermique liée à une fuite d'air au niveau du pont thermique de la dalle du bâtiment

Temp. atmosphérique	7,4°C
Emissivité	0,92
Humidité rel.	88 %
Ligne 1 Moy	6,3°C

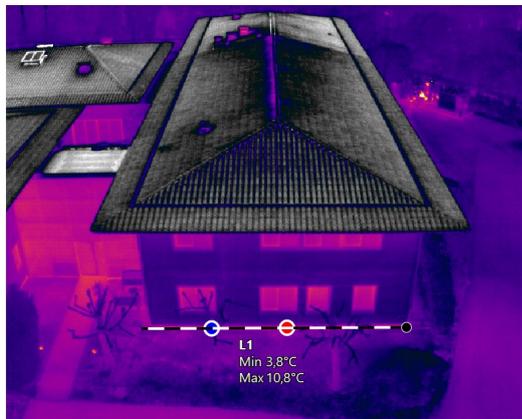
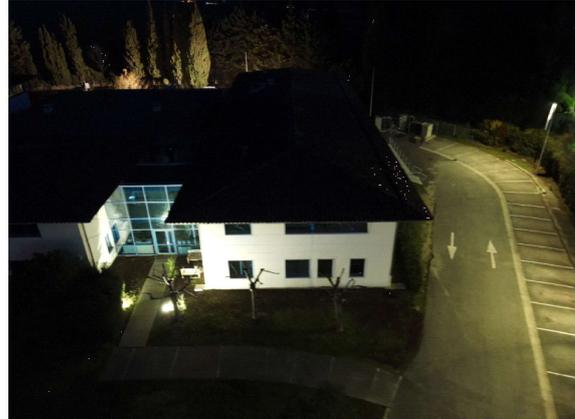
DJI_0262_T DATE & HEURE : le 14.03.2024 à 06:10:55

-Pont thermique du rez de chaussée anormal avec un écart de 7°C

Temp. atmosphérique	7,4°C
Emissivité	0,92
Humidité rel.	88 %
Ligne 1 Moy	8,4°C

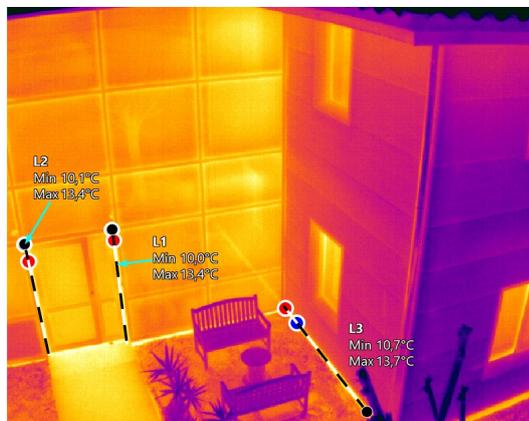
DJI_0232_T DATE & HEURE : le 14.03.2024 à 06:06:29

-Pont thermique du rez-de-chaussée anormal
-Déperdition thermique au niveau de la porte principale : défauts d'isolation

Temp. atmosphérique	7,4°C
Emissivité	0,92
Humidité rel.	88 %
Ligne 1 Moy	12,5°C
Ligne 2 Moy	12,4°C
Ligne 3 Moy	12,7°C

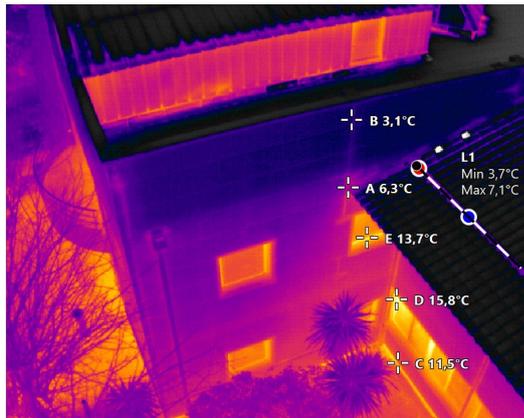
DJI_0320_T DATE & HEURE : le 14.03.2024 à 06:20:47

-Déperditions thermiques apparentes du fait d'isolation défectueuse, au niveau des rives du toit également

Temp. atmosphérique	7,4°C
Emissivité	0,92
Humidité rel.	88 %
Ligne 1 Moy	4,9°C

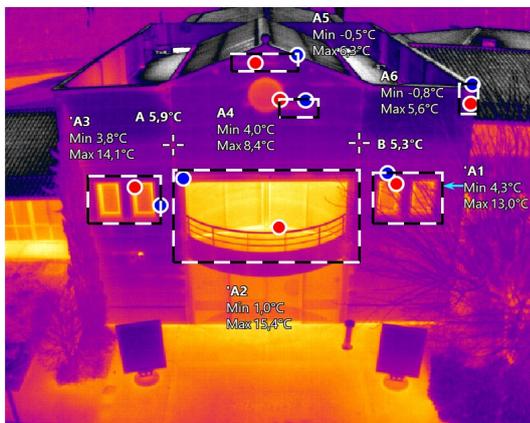
DJI_0212_T DATE & HEURE : le 14.03.2024 à 06:02:26

-Grande déperdition thermique au niveau du bureau centrale avec près de 13°C d'écart
 -Déperdition importante au niveau de l'œil-de-bœuf avec près de 4°C de différence
 -Déperditions d'air apparentes au niveau de toute la façade

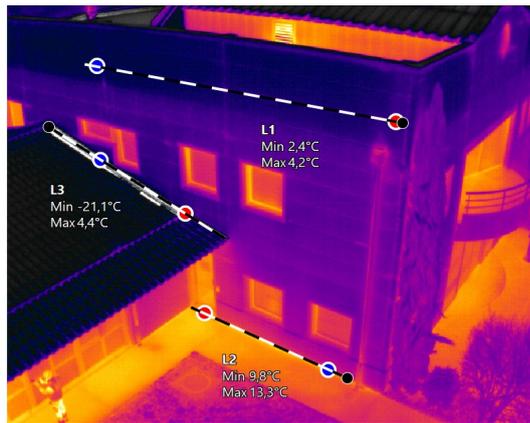
DJI_0336_T DATE & HEURE : le 14.03.2024 à 06:25:06

-Continuité du pont thermique du rez de chaussée mais moins diffus, l'isolation est meilleure sur ce bâtiment
-Légères déperditions thermiques aux ruptures des isolants

Temp. atmosphérique	7,4°C
Emissivité	0,92
Humidité rel.	88 %
Ligne 1 Moy	3,2°C
Ligne 2 Moy	11,1°C
Ligne 3 Moy	-10,4°C

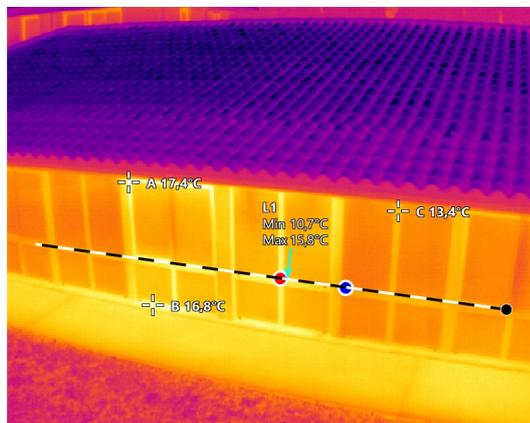
DJI_0332_T DATE & HEURE : le 14.03.2024 à 06:24:26

-Déperdition thermique au niveau des jointures horizontales

Temp. atmosphérique	7,4°C
Emissivité	0,88
Humidité rel.	88 %
Ligne 1 Moy	13,0°C

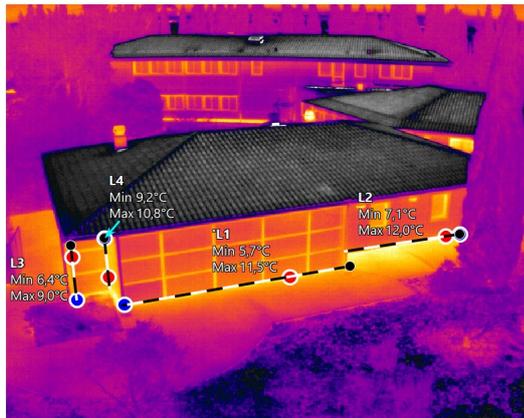
DJI_0346_T DATE & HEURE : le 14.03.2024 à 06:27:03

-Grande déperdition d'air au niveau du sol

Temp. atmosphérique	7,4°C
Emissivité	0,88
Humidité rel.	88 %
Ligne 1 Moy	9,7°C
Ligne 2 Moy	9,4°C
Ligne 3 Moy	8,5°C
Ligne 4 Moy	10,2°C

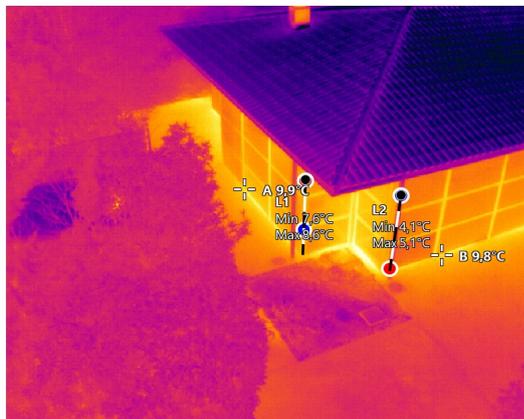
DJI_0348_T DATE & HEURE : le 14.03.2024 à 06:27:38

-Grande déperdition d'air au niveau du sol avec des écarts de 6°C

Temp. atmosphérique	7,4°C
Emissivité	0,88
Humidité rel.	88 %
Ligne 1 Moy	8,1°C
Ligne 2 Moy	4,5°C

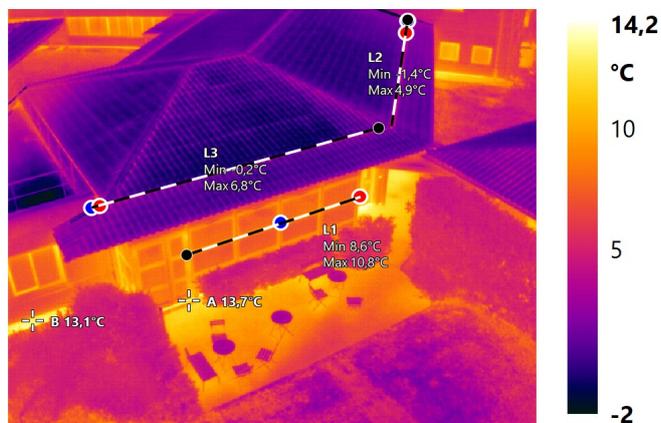
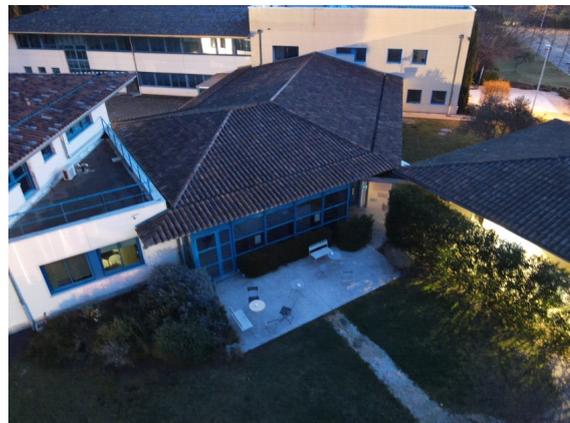
DJI_0356_T DATE & HEURE : le 14.03.2024 à 06:28:54

-Déperdition thermique au niveau de la porte sous les toitures

Temp. atmosphérique	7,4°C
Emissivité	0,88
Humidité rel.	88 %
Ligne 1 Moy	9,6°C
Ligne 2 Moy	3,8°C
Ligne 3 Moy	2,0°C

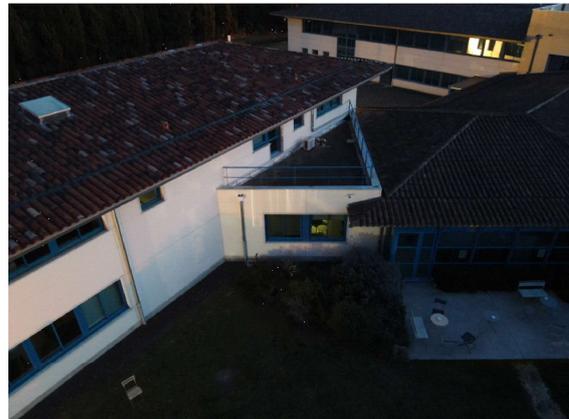
DJI_0358_T DATE & HEURE : le 14.03.2024 à 06:29:07

-Reprise de la déperdition d'air au niveau du sol semblable à la façade A & B
-Faible déperdition d'air au niveau des isolants sur la façade également

Temp. atmosphérique	7,4°C
Emissivité	0,92
Humidité rel.	88 %
Ligne 1 Moy	10,1°C
Ligne 2 Moy	9,7°C
Ligne 3 Moy	6,8°C

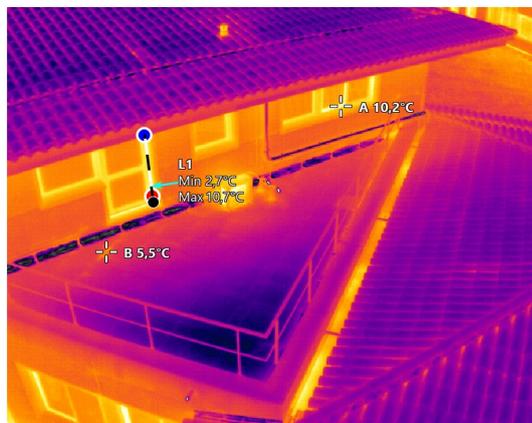
DJI_0362_T DATE & HEURE : le 14.03.2024 à 06:29:42

- Déperdition thermique au niveau des fenêtres
- Légère déperdition thermique au sol due à l'angle de la caméra

Temp. atmosphérique	7,4°C
Emissivité	0,92
Humidité rel.	88 %
Ligne 1 Moy	9,3°C

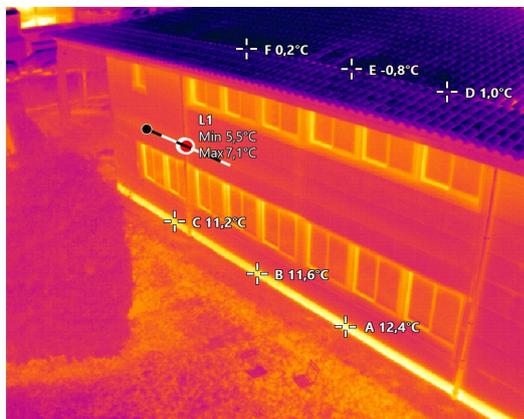
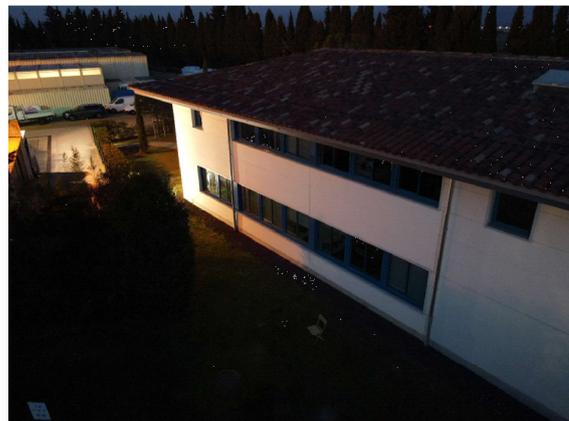
DJI_0364_T DATE & HEURE : le 14.03.2024 à 06:30:06

- Continuité du pont thermique

Temp. atmosphérique	7,4°C
Emissivité	0,92
Humidité rel.	88 %
Ligne 1 Moy	6,5°C

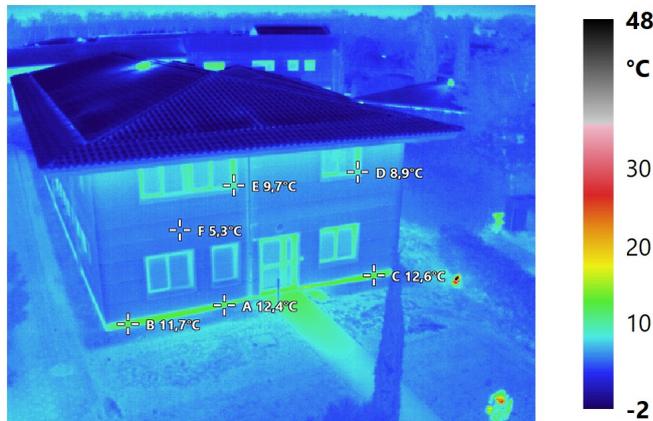
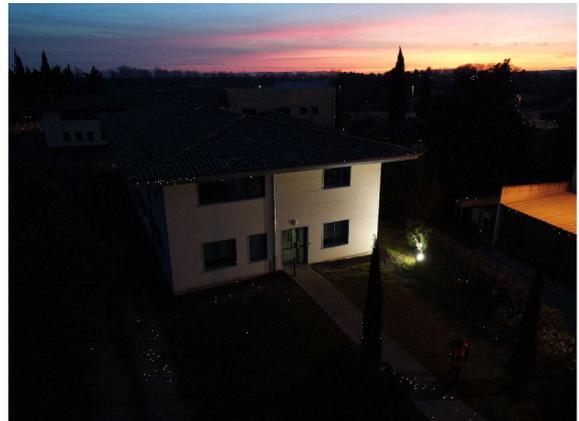
DJI_0376_T DATE & HEURE : le 14.03.2024 à 06:32:49

-Bonne isolation générale

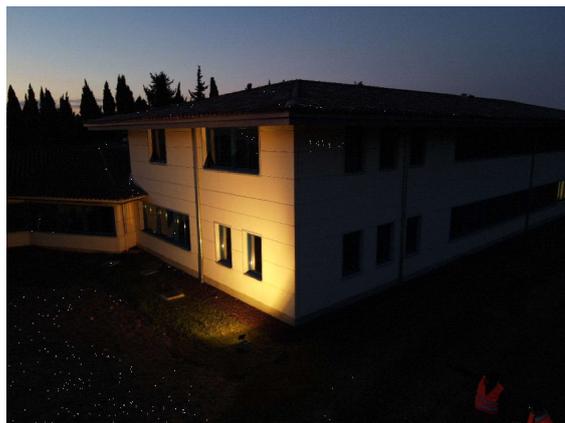
DJI_0402_T DATE & HEURE : le 14.03.2024 à 06:36:14

-Bonne isolation générale

Temp. atmosphérique	7,4°C
Emissivité	0,92
Humidité rel.	88 %
Ligne 1 Moy	5,4°C
Ligne 2 Moy	5,3°C

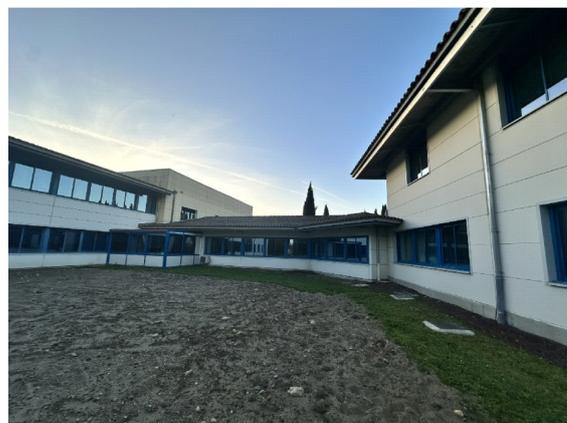
DJI_0418_T DATE & HEURE : le 14.03.2024 à 06:37:58

-Déperdition thermique au niveau de certaines fenêtres

Temp. atmosphérique	7,4°C
Emissivité	0,84
Humidité rel.	88 %
Ligne 1 Moy	12,7°C
Ligne 2 Moy	8,1°C

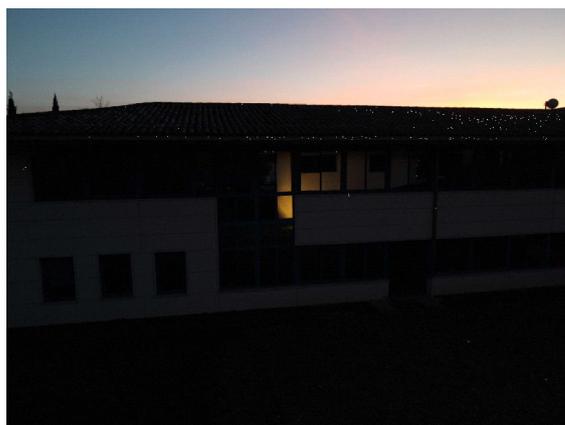
DJI_0410_T DATE & HEURE : le 14.03.2024 à 06:36:39

- Déperdition thermique dans les vitraux au niveau du premier étage
- Déperdition thermique au niveau des fenêtres

Temp. atmosphérique	7,4°C
Emissivité	0,92
Humidité rel.	88 %
Ligne 1 Moy	8,8°C
Ligne 2 Moy	9,0°C
Ligne 3 Moy	9,1°C

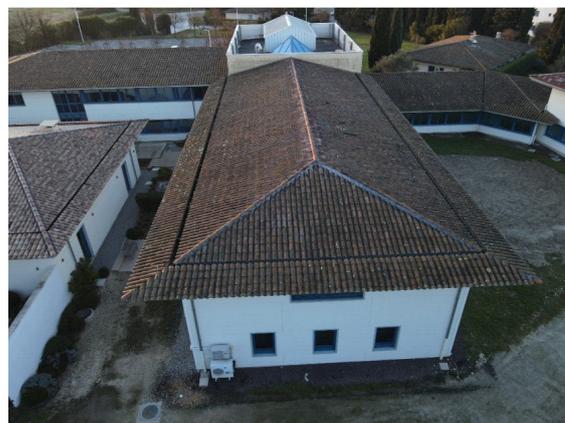
DJI_0416_T DATE & HEURE : le 14.03.2024 à 06:37:52

- Bonne isolation générale

Temp. atmosphérique	7,4°C
Emissivité	0,92
Humidité rel.	88 %
Ligne 1 Moy	5,3°C

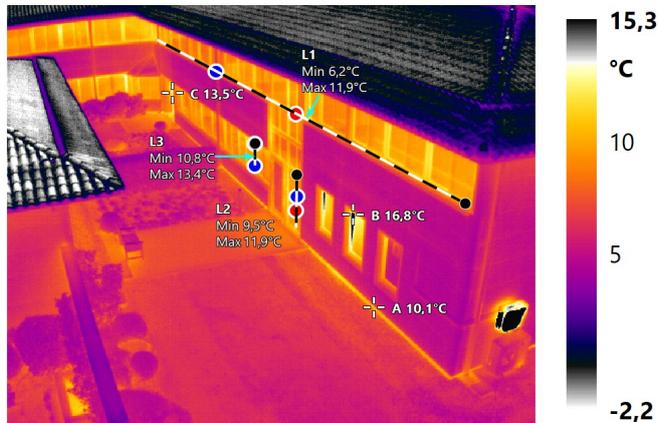
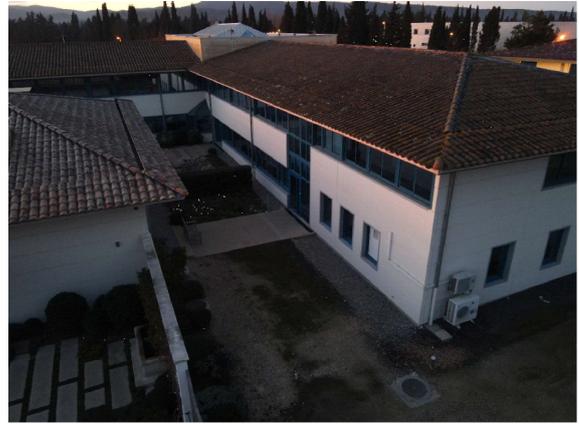
DJI_0424_T DATE & HEURE : le 14.03.2024 à 06:38:45

- Déperdition thermique au niveau des vitraux
- Déperdition thermique sur les jointures des fenêtres

Temp. atmosphérique	7,4°C
Emissivité	0,92
Humidité rel.	88 %
Ligne 1 Moy	9,1°C
Ligne 2 Moy	10,3°C
Ligne 3 Moy	12,0°C

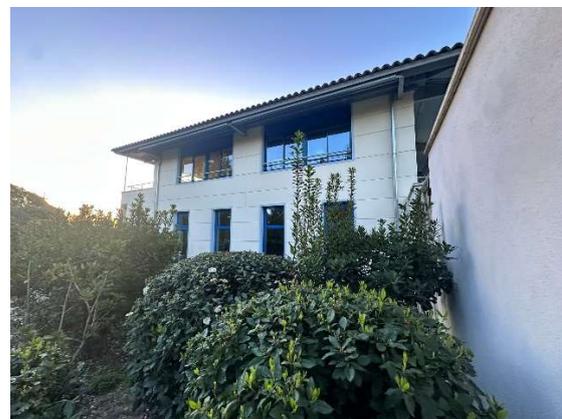
DJI_0462_T DATE & HEURE : le 14.03.2024 à 06:46:50

-Déperdition thermique sur les jointures des fenêtres

Temp. atmosphérique	7,4°C
Emissivité	0,92
Humidité rel.	88 %
Ligne 1 Moy	8,4°C
Ligne 2 Moy	4,6°C
Ligne 3 Moy	4,9°C

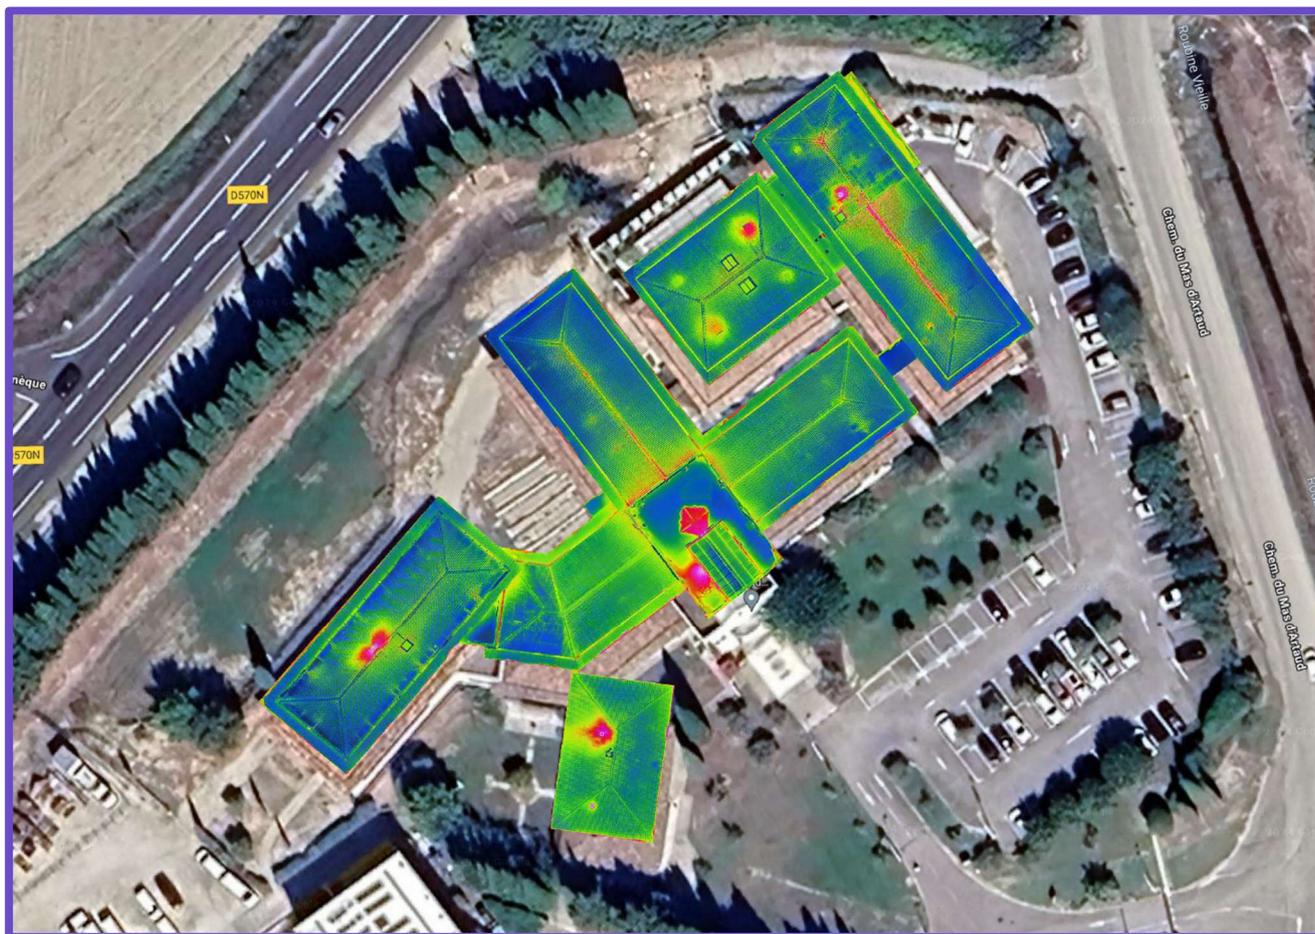
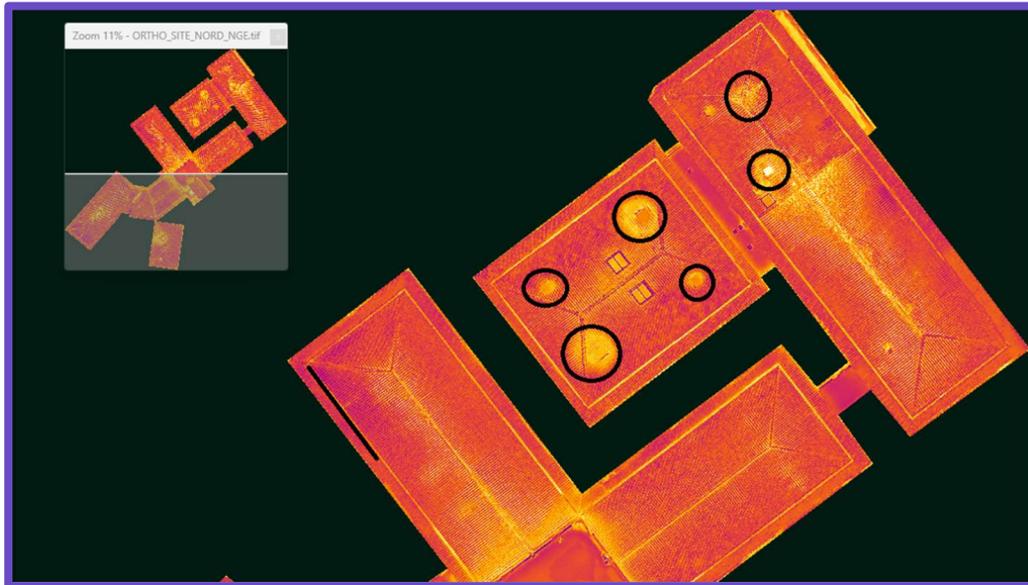
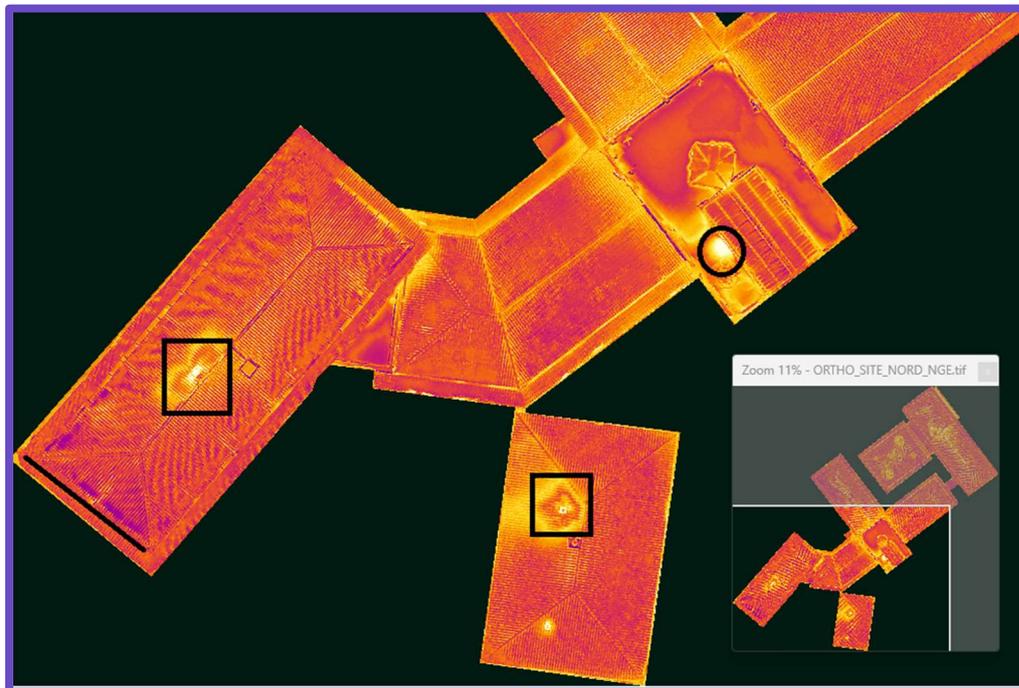
Source : Orthophoto thermique du site NORD

On peut constater de grandes déperditions thermiques au niveau des velux sur l'entièreté du site avec un degré de dégât sur l'isolat assez important. On remarque également le long des ponts thermiques linéaires au trait de côté des tuiles une déperdition d'air remarquable. De même pour la toiture située au SUD-OUEST liée à la façade C & D avec une déperdition thermique au niveau des ponts thermiques structurels.

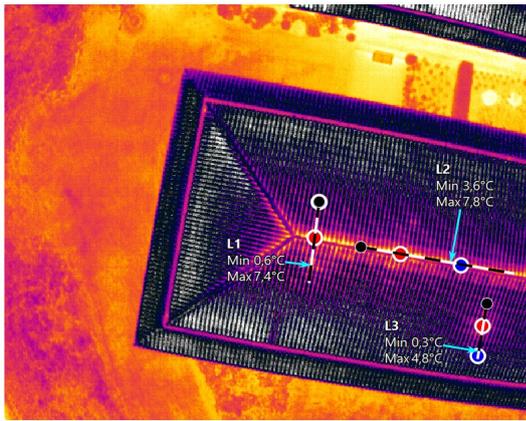
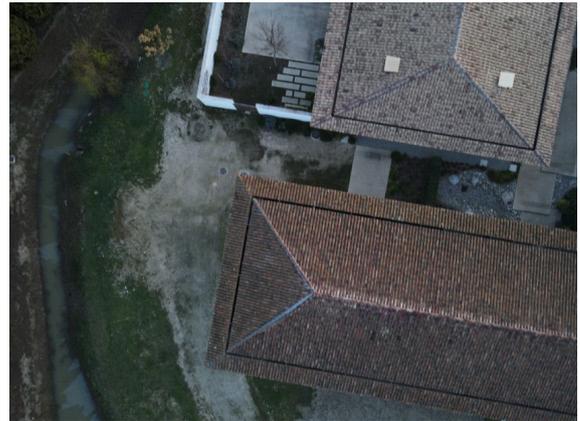
DJI_0535_T DATE & HEURE : le 14.03.2024 à 06:57:51

-Déperdition d'air au niveau du faitage de près de 6°C

Temp. atmosphérique	8,4°C
Emissivité	0,97
Humidité rel.	88 %
Ligne 1 Moy	2,3°C
Ligne 2 Moy	5,4°C
Ligne 3 Moy	2,0°C

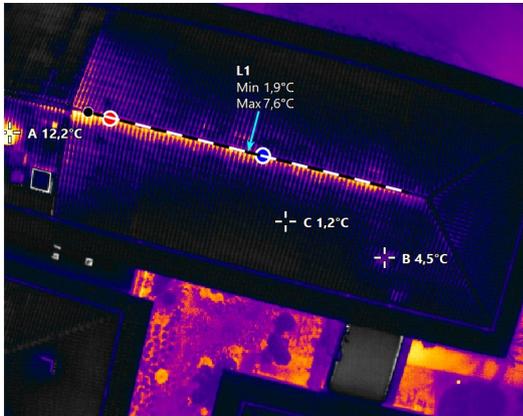
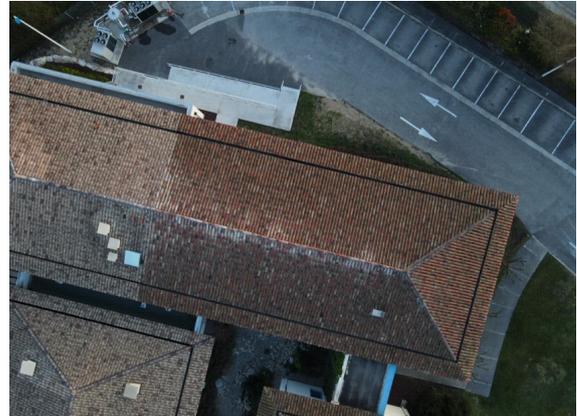
DJI_0741_T DATE & HEURE : le 14.03.2024 à 07:02:03

-Déperdition d'air au niveau du faitage de 8°C

Temp. atmosphérique	8,4°C
Emissivité	0,91
Humidité rel.	88 %
Ligne 1 Moy	4,2°C

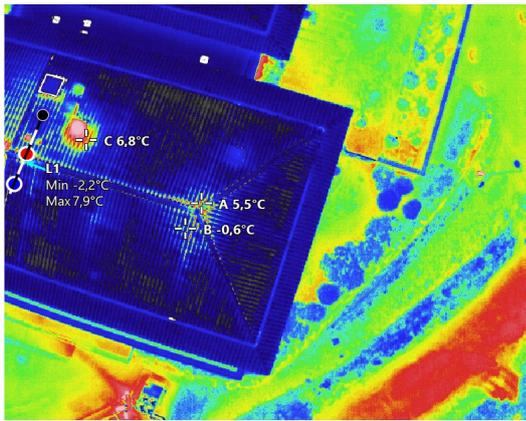
DJI_0561_T DATE & HEURE : le 14.03.2024 à 06:58:23

-Déperdition d'air au niveau du faitage et déperdition thermique au niveau du velux

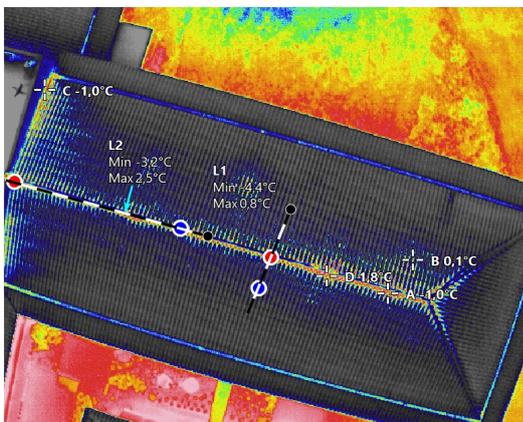
DJI_0579_T DATE & HEURE : le 14.03.2024 à 06:58:45

-Déperdition d'air au niveau du faitage

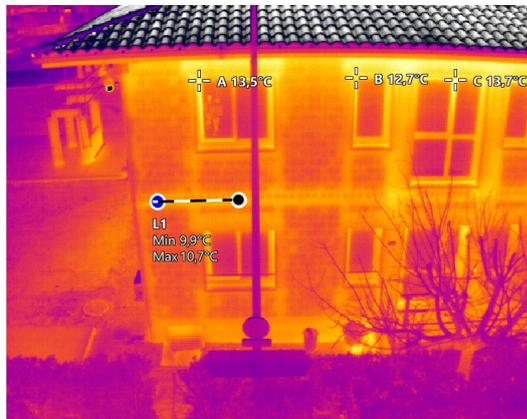
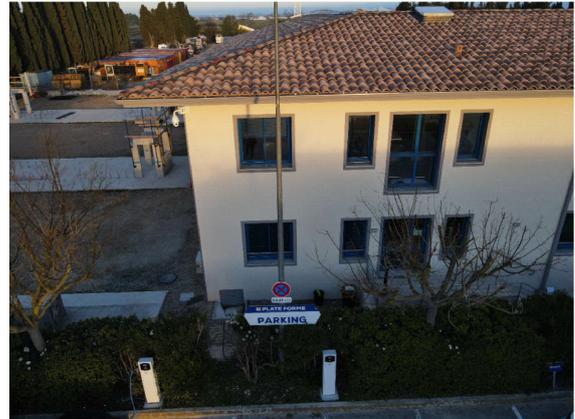
DJI_0897_T DATE & HEURE : le 14.03.2024 à 07:22:42

-Déperdition thermique au niveau de l'isolation des encadrements en haut des fenêtres

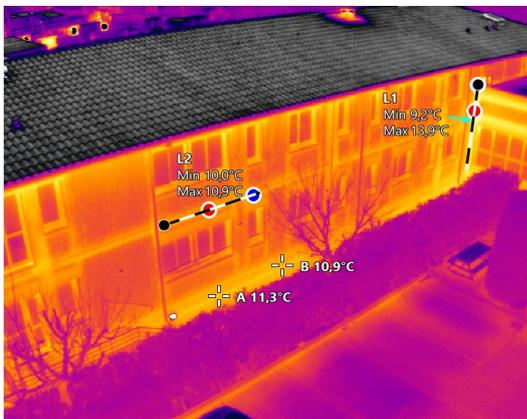
DJI_0895_T DATE & HEURE : le 14.03.2024 à 07:22:30

-Déperdition thermique au niveau à la jonction des bâtiments
-Pont thermique du sol relativement performant, pas de déperdition d'air comme dans le site 1

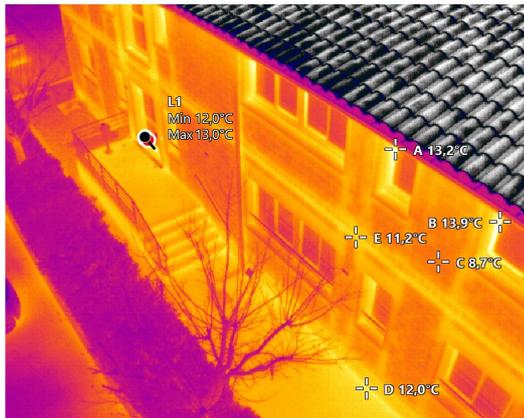
DJI_0929_T DATE & HEURE : le 14.03.2024 à 07:25:00

-Légère déperdition thermique au niveau de l'encadrement des portes

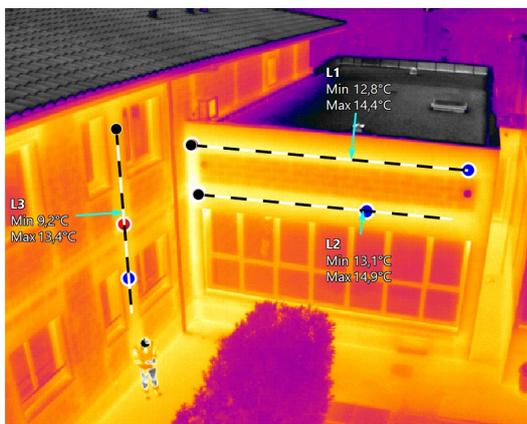
DJI_0911_T DATE & HEURE : le 14.03.2024 à 07:23:38

-Pont thermique structurel plutôt stable sur la déperdition d'air

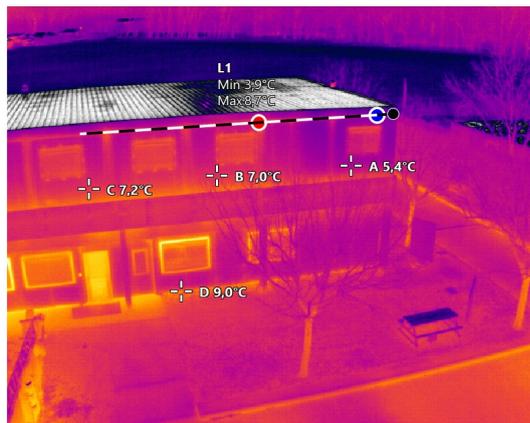
DJI_0925_T DATE & HEURE : le 14.03.2024 à 07:24:50

-Déperditions thermiques similaires

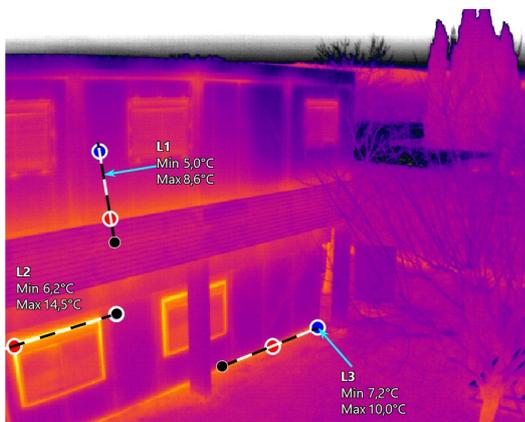
DJI_0943_T DATE & HEURE : le 14.03.2024 à 07:26:24

-Déperditions thermiques similaires

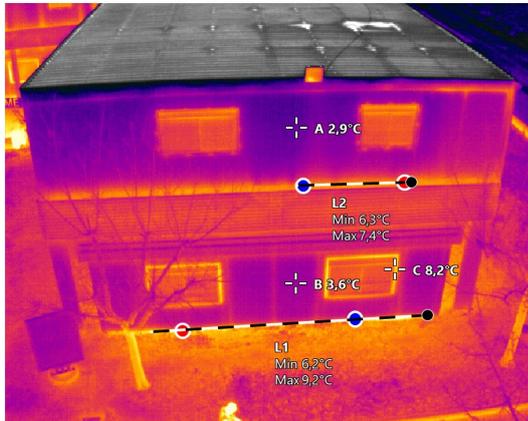
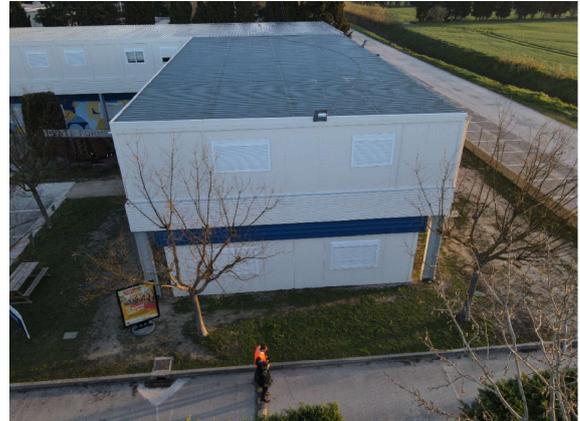
DJI_0955_T DATE & HEURE : le 14.03.2024 à 07:28:11

- Problème d'isolation majeur au niveau de l'angle de la toiture située à droite
- Déperdition thermique au niveau des ponts thermiques linéaires

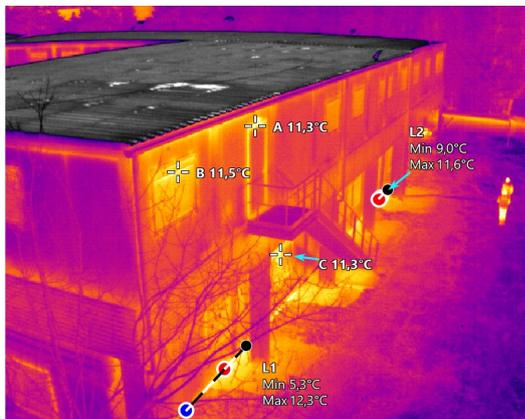
DJI_0961_T DATE & HEURE : le 14.03.2024 à 07:28:54

- Déperdition thermique au niveau des ponts thermiques linéaires

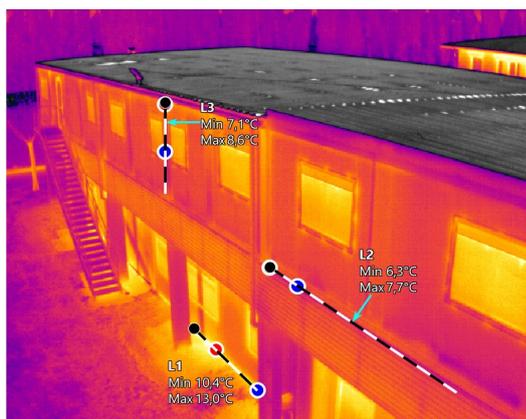
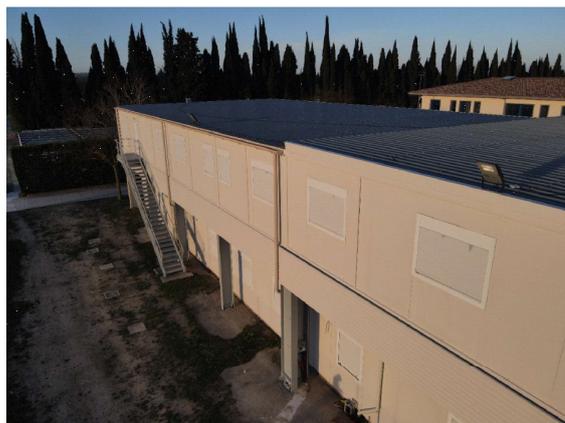
DJI_0002_T DATE & HEURE : le 14.03.2024 à 07:31:40

-Déperdition d'air majeur au niveau de L1
Pont thermique linéaire présentant des déperditions thermiques majeurs

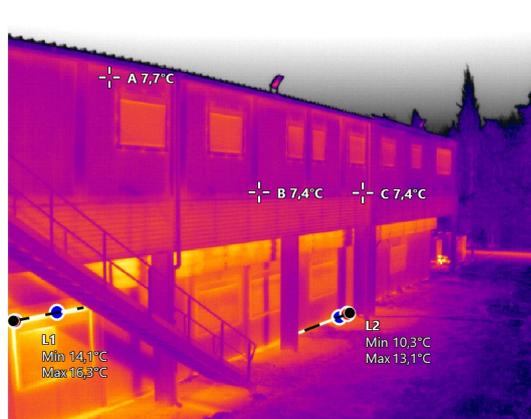
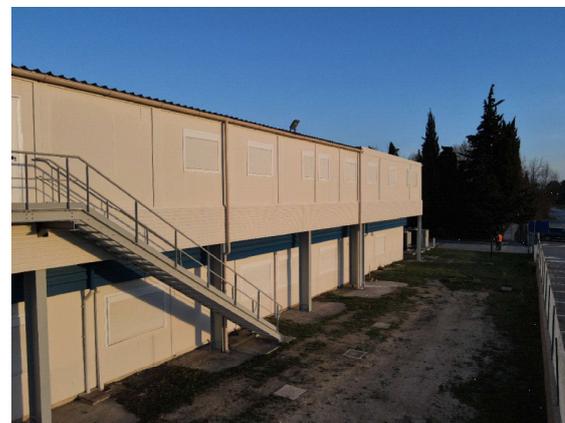
DJI_0995_T DATE & HEURE : le 14.03.2024 à 07:31:02

-Déperdition d'air majeur au niveau de L2
Pont thermique linéaire présentant des déperditions thermiques assez majeurs

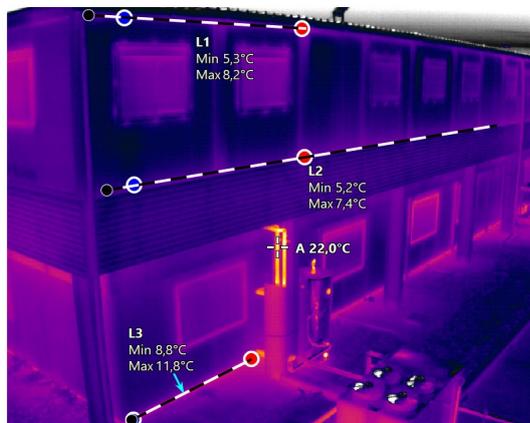
DJI_0008_T DATE & HEURE : le 14.03.2024 à 07:32:03

-Même défaut d'isolation que la façade B

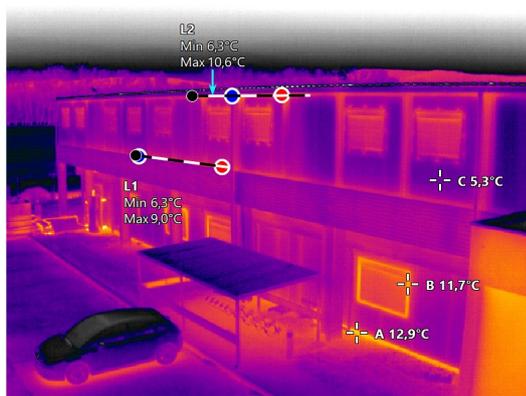
DJI_0032_T DATE & HEURE : le 14.03.2024 à 07:33:24

-Même défaut d'isolation que la façade B

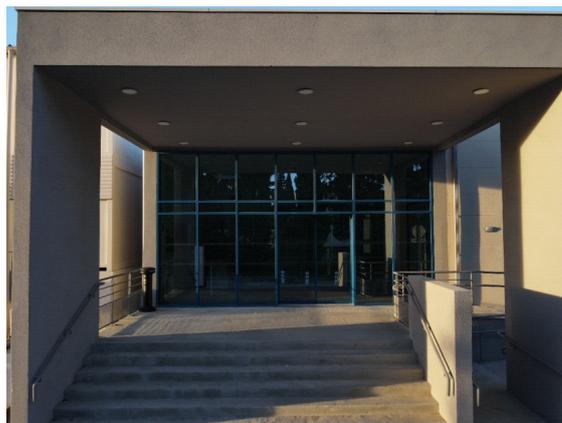
DJI_0036_T DATE & HEURE : le 14.03.2024 à 07:33:47

-Déperdition thermique au niveau des joints des vitres en haut

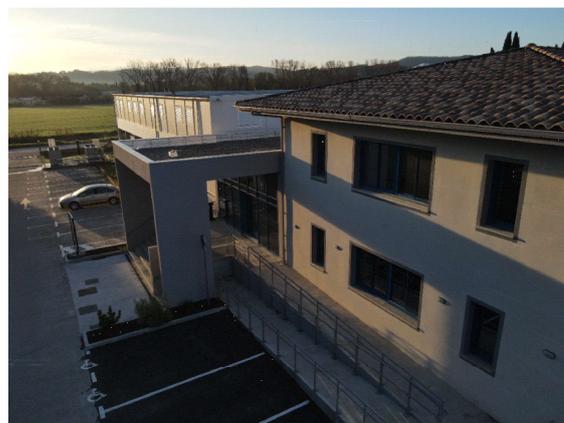
DJI_0050_T DATE & HEURE : le 14.03.2024 à 07:34:55

-Le contraste entre les deux bâtiments est majeur au niveau de la qualité des ponts thermiques linéaires.

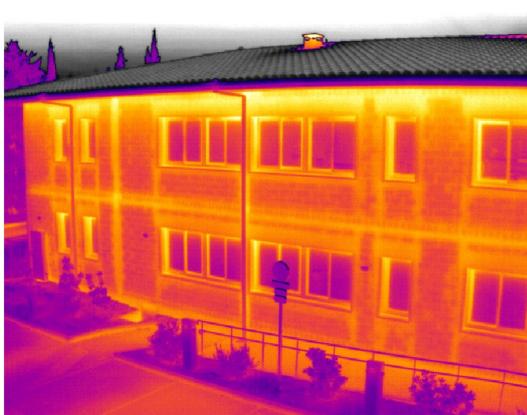
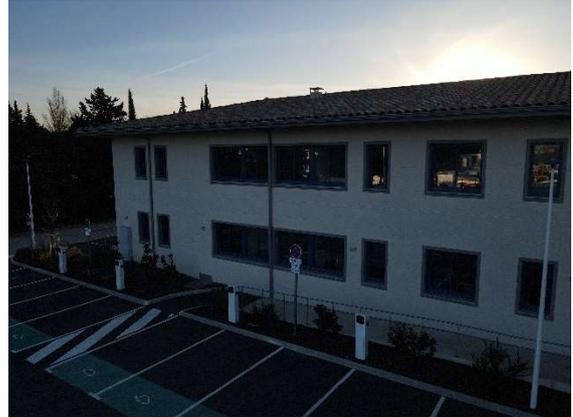
DJI_0084_T DATE & HEURE : le 14.03.2024 à 07:37:55

-Quelques déperditions thermiques au niveau des isolants des fenêtres

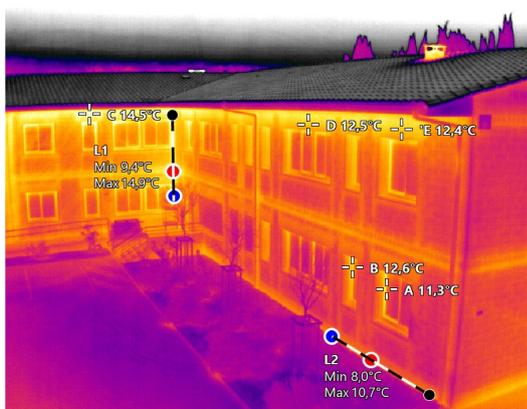
DJI_0086_T DATE & HEURE : le 14.03.2024 à 07:38:15

-Déperdition thermique à l'angle du bâtiment
Quelques déperditions thermiques au niveau des isolants des fenêtres avec des écarts de 3°C

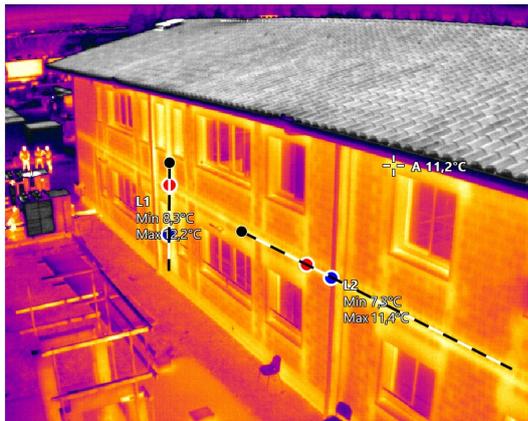
DJI_0118_T DATE & HEURE : le 14.03.2024 à 07:40:39

-Déperdition thermique mineur au niveau du pont thermique vertical sur L1

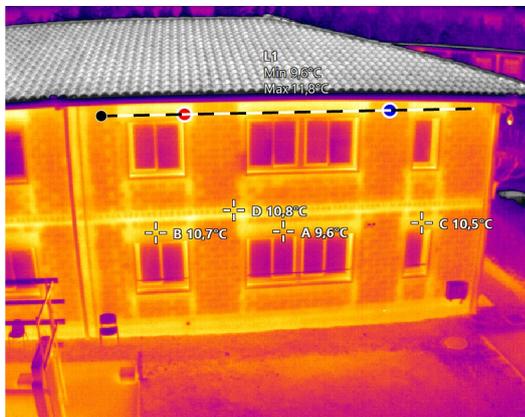
DJI_0122_T DATE & HEURE : le 14.03.2024 à 07:41:02

-Légères déperdition thermique au niveau des isolants des fenêtres

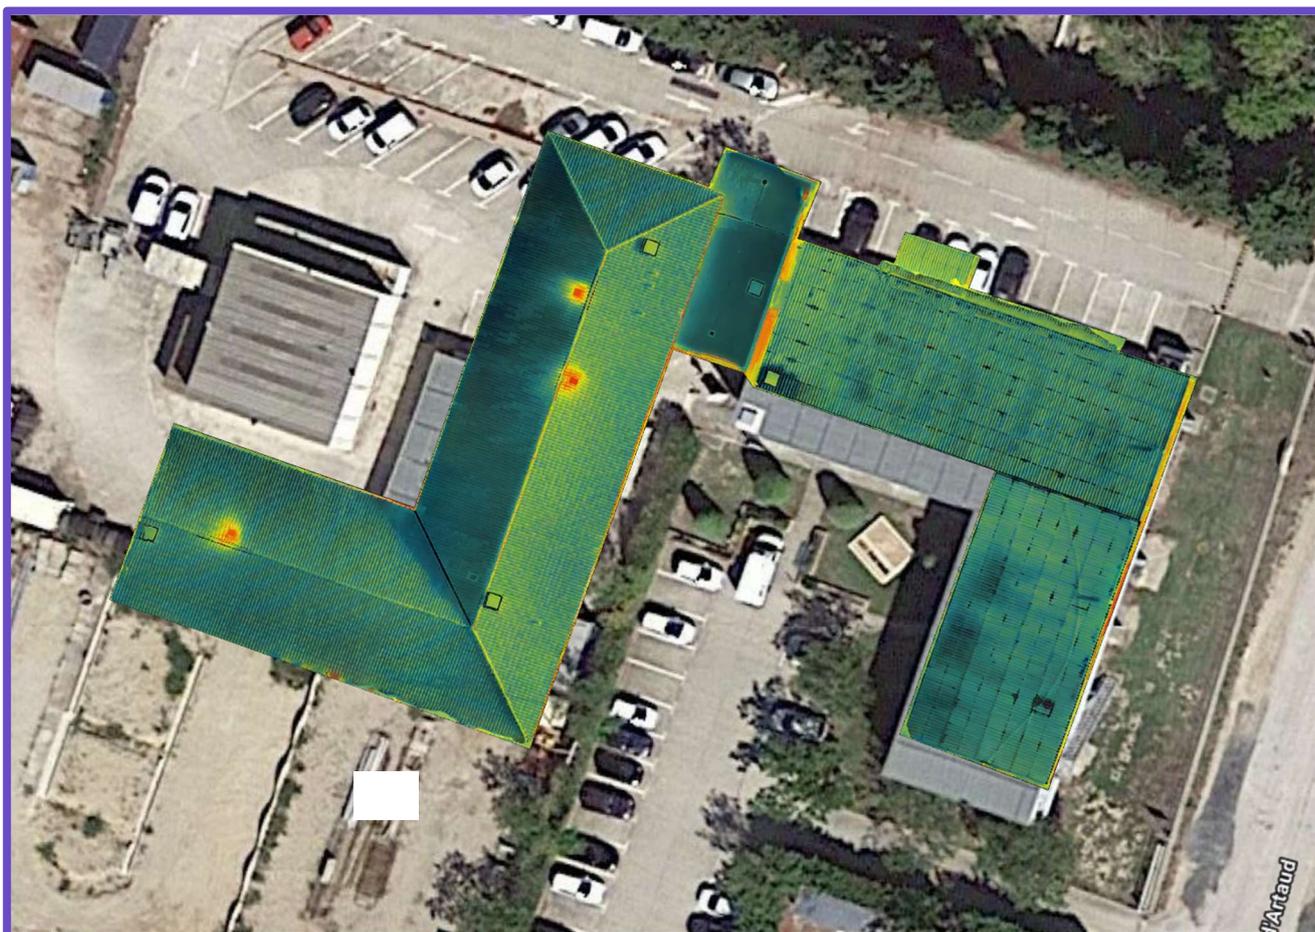
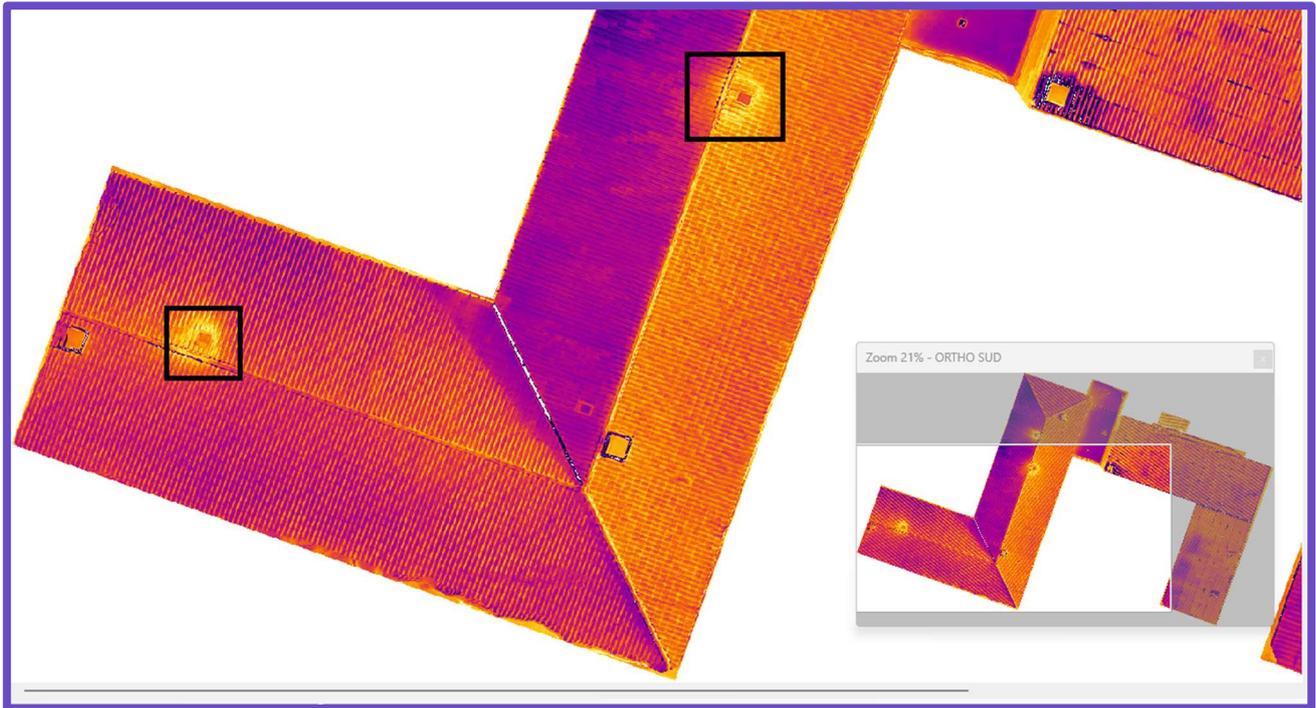
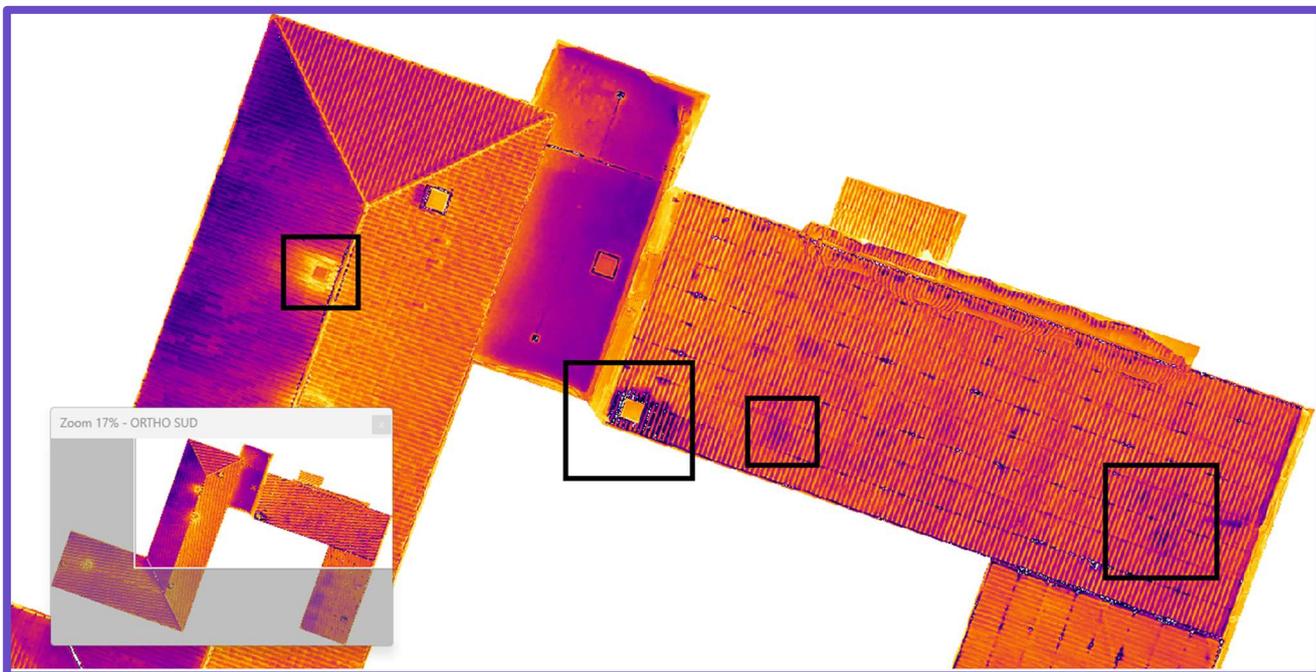
La toiture du site 2 paraît en meilleur état en termes d'isolation. Le bâtiment OUEST qui possède une structure différente du bâtiment EST présente une isolation globalement bonne. On retrouve les mêmes problématiques d'isolations au niveau des velux avec de grandes déperditions d'air. Concernant les ponts thermiques dus au faitage, leur efficacité est assez remarquable. Contrairement à son voisin, le bâtiment EST qui possède une structure différente en termes de matériaux de construction fait apparaître de nombreux défauts sur son toit ; l'analyse par orthophoto présente des infiltrations d'eau probable à ces endroits, responsables d'un endommagement partiel des isolants situés ici.

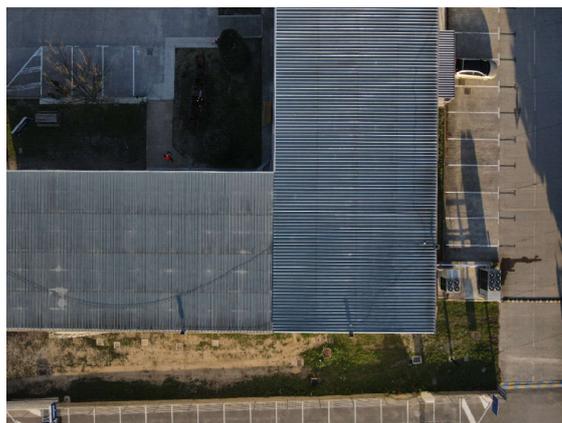
DJI_0264_T DATE & HEURE : le 14.03.2024 à 07:49:51

-Déperdition thermique au niveau de l'arrête du bâtiment

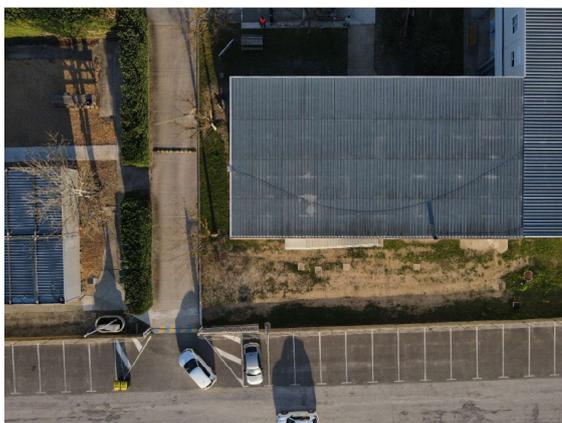
DJI_0342_T DATE & HEURE : le 14.03.2024 à 07:51:48

-Déperdition thermique au niveau du velux et suspicion d'infiltration d'eau au niveau des zones sombres

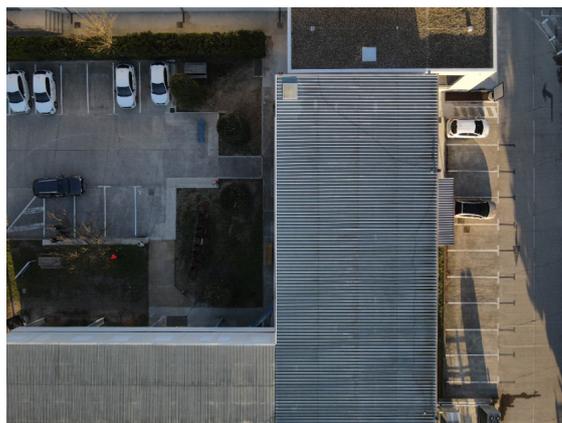
DJI_0268_T DATE & HEURE : le 14.03.2024 à 07:49:57

-Déperdition thermique au niveau du velux

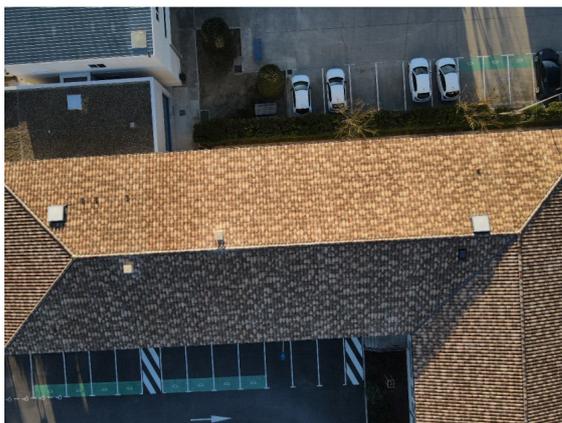
DJI_0312_T DATE & HEURE : le 14.03.2024 à 07:51:04

-Grande déperdition thermique au niveau des velux avec près de 15°C d'écart
