RAPPORT D'INSPECTION

Inspecté le 22-07-2025 11:17

intheair

Résumé

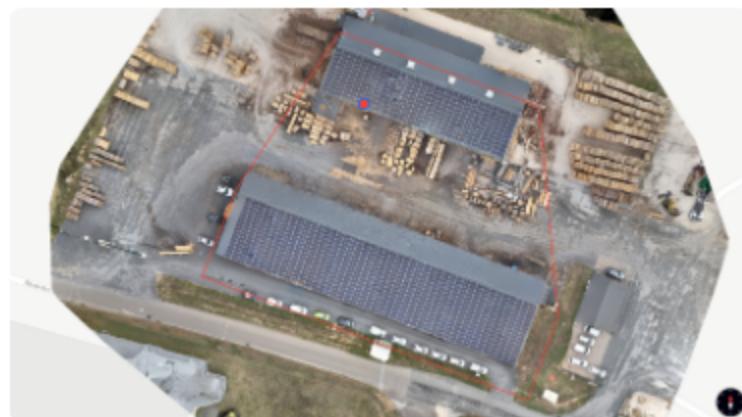
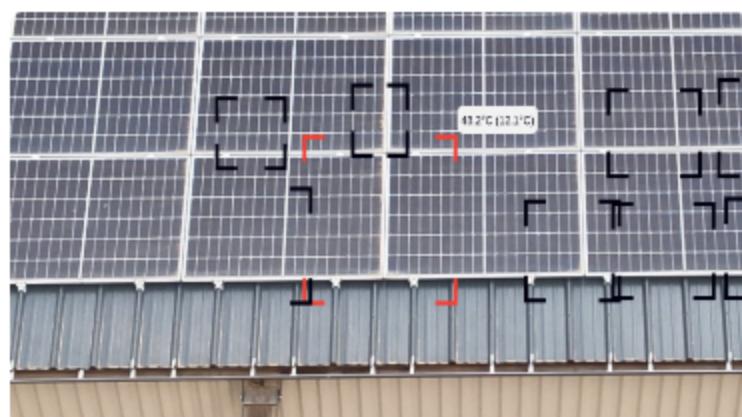
Anomalie A2055

Position	Table 2, Rangée 10, Colonne 7
Sévérité	Majeur
Type	Mixte
Sous-type	-
Réparation	À Réparer

Encrassement.

Différence de température	+12.1°C
Température moyenne	36.1°C
Surface Affectée (thermique)	22%
Surface Affectée (visuel)	1.3%

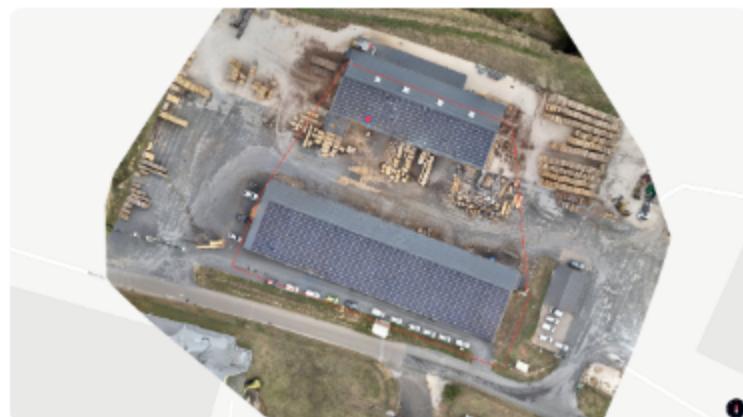
Anomalie A2054

Position	Table 2, Rangée 9, Colonne 7
Sévérité	Mineur
Type	Visuel
Sous-type	-
Réparation	À Réparer

Différence de température	-
Température moyenne	36.3°C
Surface Affectée	1.8%

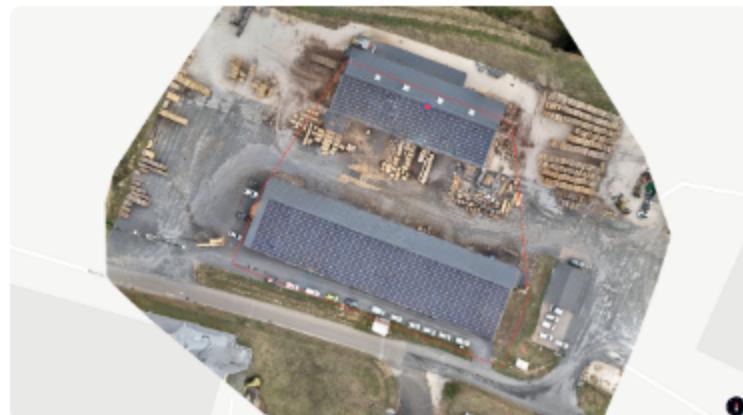
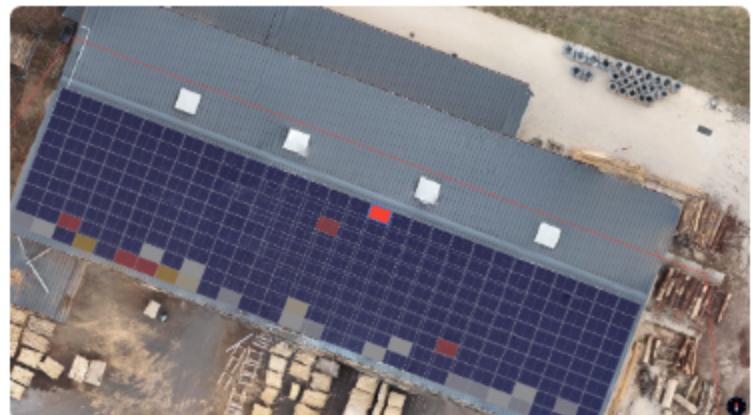
Anomalie A2051

Position	Table 2, Rangée 1, Colonne 16
Sévérité	Majeur
Type	Thermique
Sous-type	Diode bypass
Réparation	À Réparer

Différence de température	+3.5°C
Température moyenne	39.9°C
Surface Affectée	46.1%

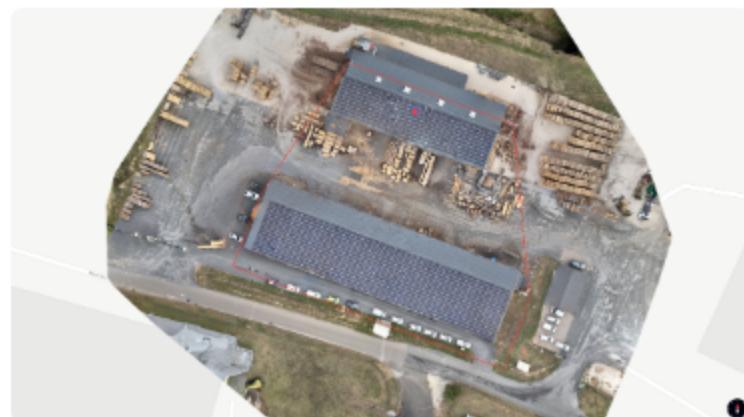
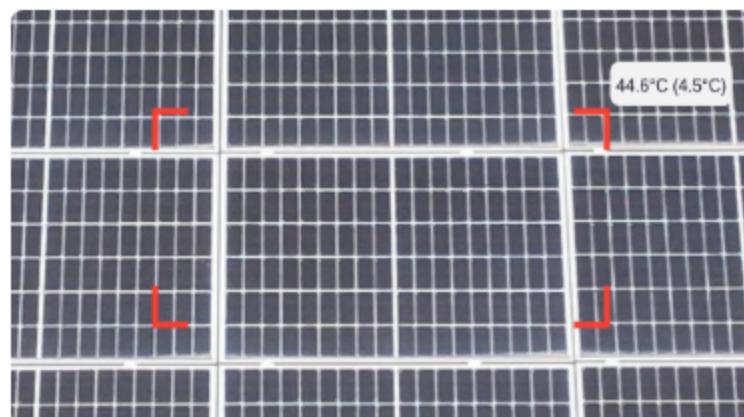
Anomalie A2047

Position	Table 2, Rangée 3, Colonne 14
Sévérité	Majeur
Type	Thermique
Sous-type	Diode bypass
Réparation	À Réparer

Différence de température	+4.5°C
Température moyenne	40.1°C
Surface Affectée	58.7%

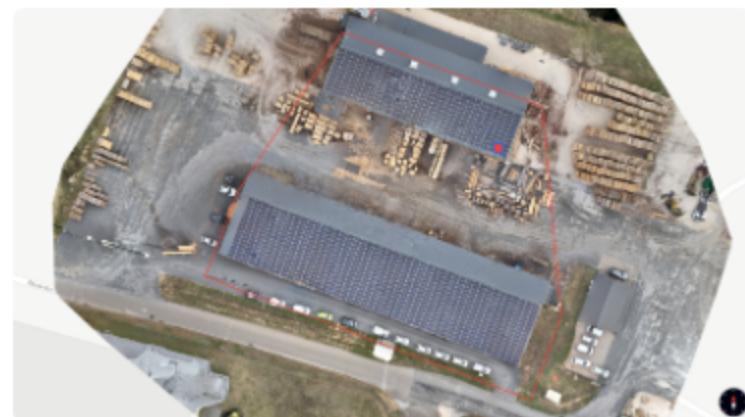
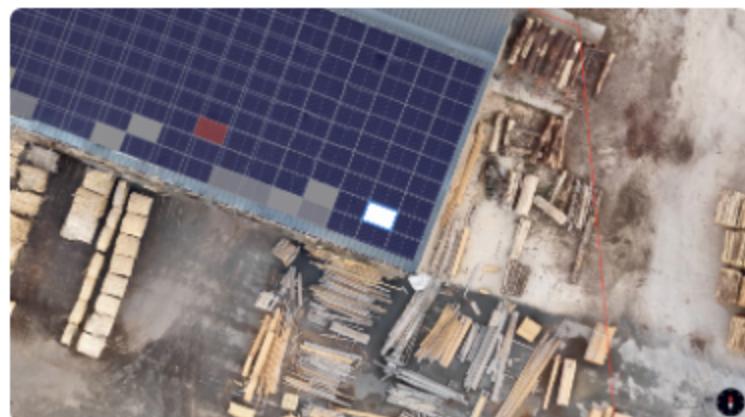
Anomalie A2046

Position	Table 2, Rangée 9, Colonne 27
Sévérité	Mineur
Type	Mixte
Sous-type	-
Réparation	À Réparer

Encrassement.

Différence de température	+2.6°C
Température moyenne	37.4°C
Surface Affectée (thermique)	20.3%
Surface Affectée (visuel)	14%

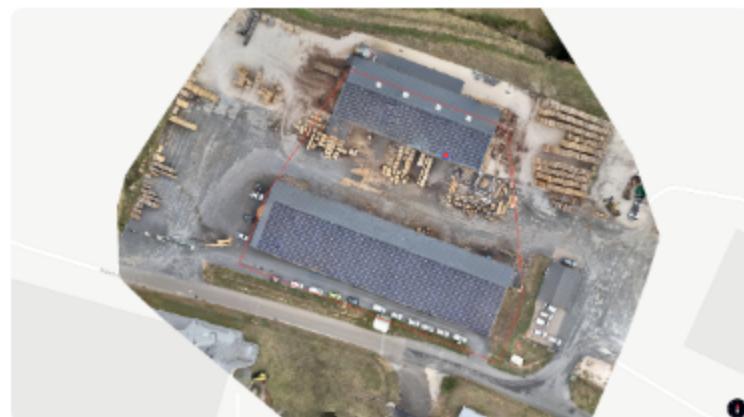
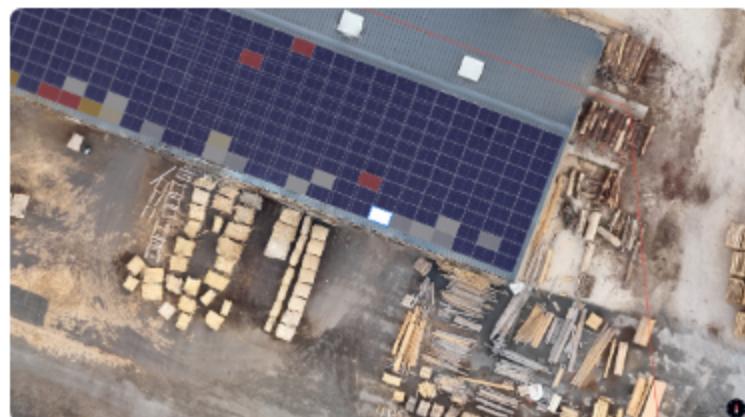
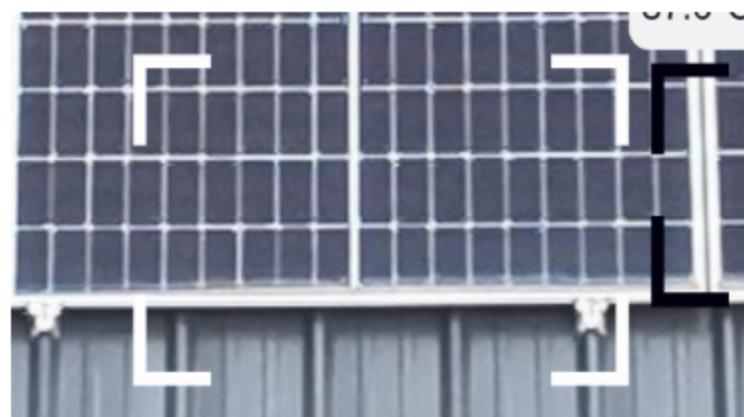
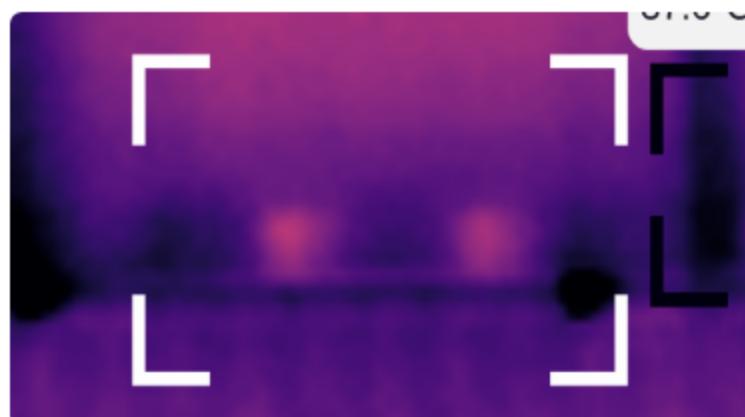
Anomalie A2045

Position	Table 2, Rangée 10, Colonne 22
Sévérité	Mineur
Type	Mixte
Sous-type	-
Réparation	À Réparer

Encrassement.

Différence de température	+2.1°C
Température moyenne	35.5°C
Surface Affectée (thermique)	13.6%
Surface Affectée (visuel)	16%

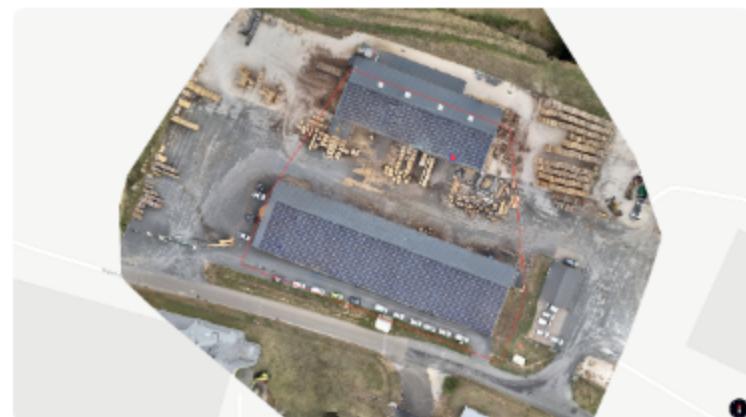
Anomalie A2044

Position	Table 2, Rangée 10, Colonne 23
Sévérité	Mineur
Type	Mixte
Sous-type	-
Réparation	À Réparer

Encrassement.

Différence de température	+1.5°C
Température moyenne	35.1°C
Surface Affectée (thermique)	1.1%
Surface Affectée (visuel)	2%

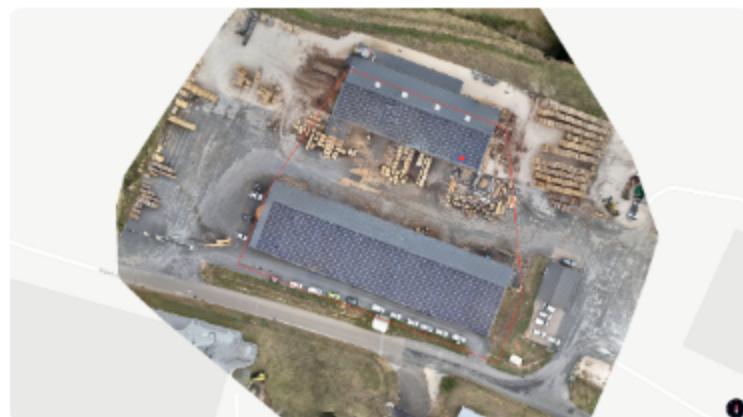
Anomalie A2043

Position	Table 2, Rangée 9, Colonne 25
Sévérité	Mineur
Type	Thermique
Sous-type	Hotspot
Réparation	À Réparer

Différence de température	+1°C
Température moyenne	37.1°C
Surface Affectée	4%

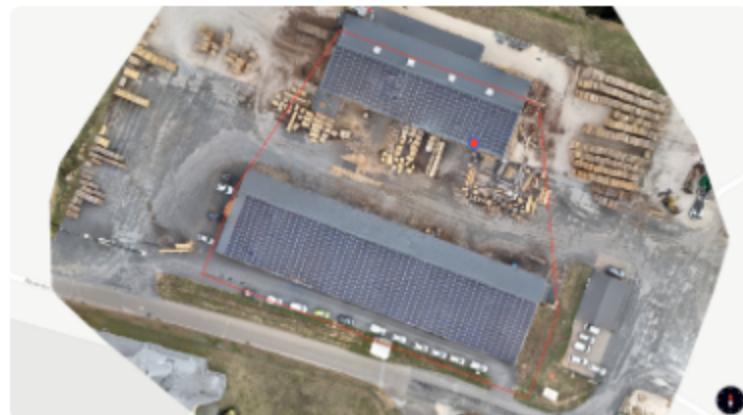
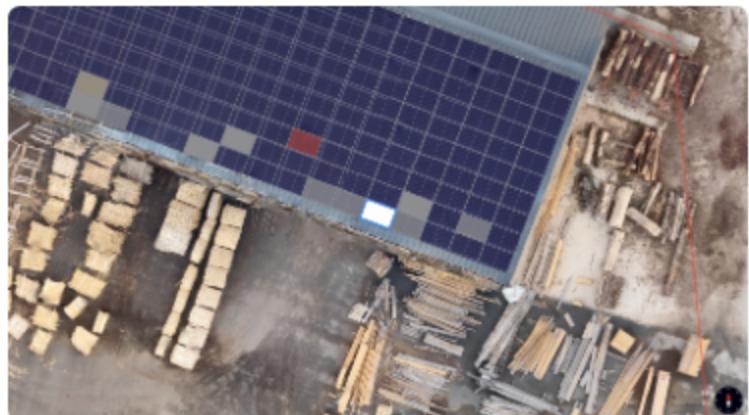
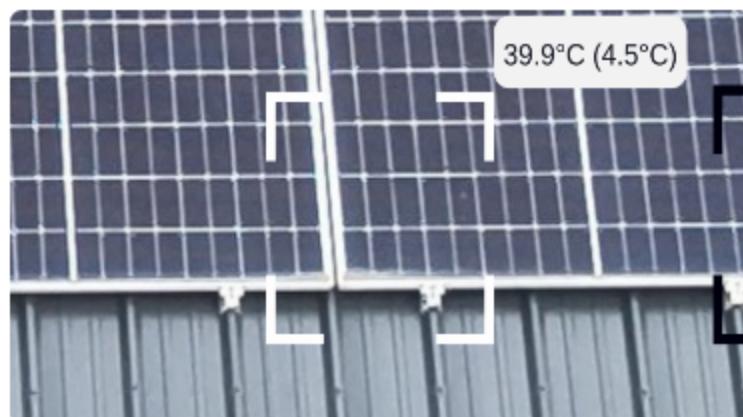
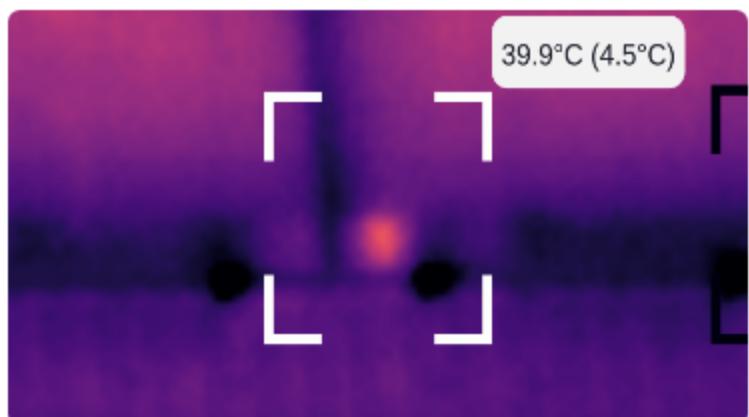
Anomalie A2042

Position	Table 2, Rangée 10, Colonne 24
Sévérité	Mineur
Type	Mixte
Sous-type	-
Réparation	À Réparer

Encrassement.

Différence de température	+4.5°C
Température moyenne	35.3°C
Surface Affectée (thermique)	6.5%
Surface Affectée (visuel)	6%

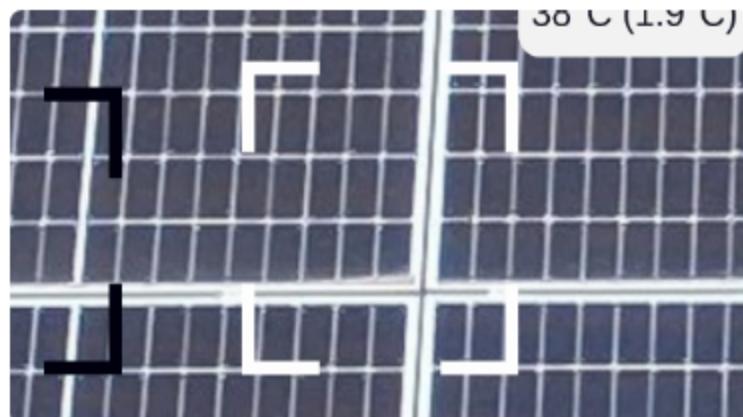
Anomalie A2041

Position	Table 2, Rangée 9, Colonne 25
Sévérité	Mineur
Type	Mixte
Sous-type	-
Réparation	À Réparer

Encrassement.

Différence de température	+1.9°C
Température moyenne	36.2°C
Surface Affectée (thermique)	4.5%
Surface Affectée (visuel)	6%

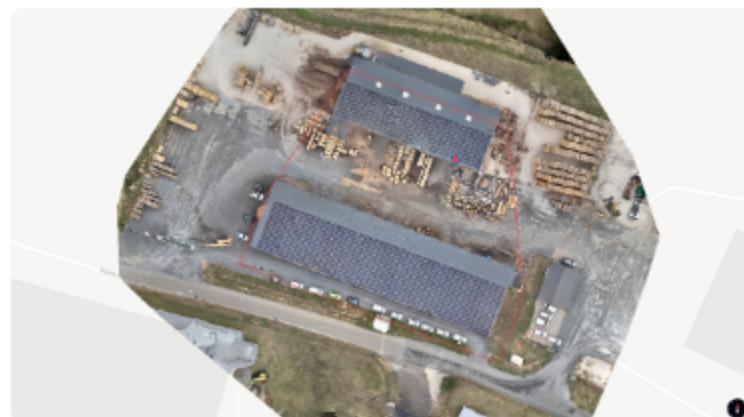
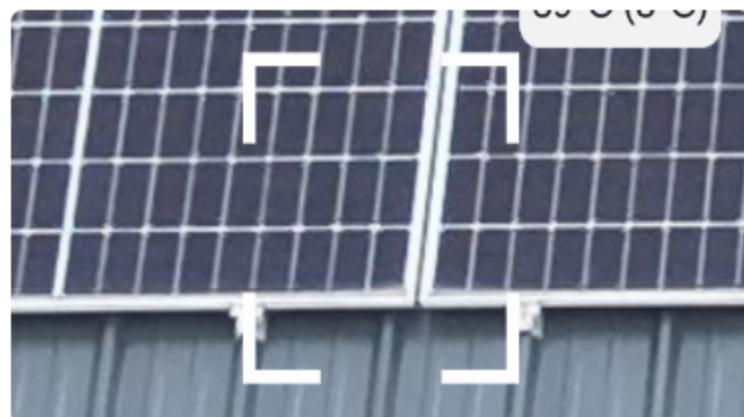
Anomalie A2040

Position	Table 2, Rangée 10, Colonne 24
Sévérité	Mineur
Type	Mixte
Sous-type	-
Réparation	À Réparer

Encrassement.

Différence de température	+3°C
Température moyenne	36.1°C
Surface Affectée (thermique)	4.7%
Surface Affectée (visuel)	6%

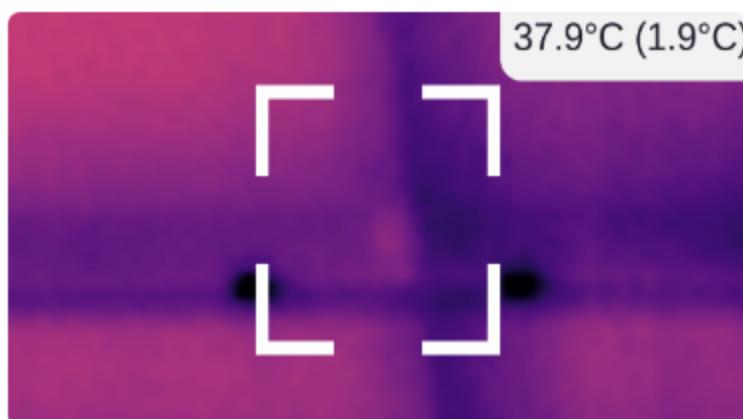
Position	Table 2, Rangée 9, Colonne 19
Sévérité	Mineur
Type	Mixte
Sous-type	-
Réparation	À Réparer

Encrassement.

Différence de température	+1.9°C
Température moyenne	36°C
Surface Affectée (thermique)	2.3%
Surface Affectée (visuel)	4%

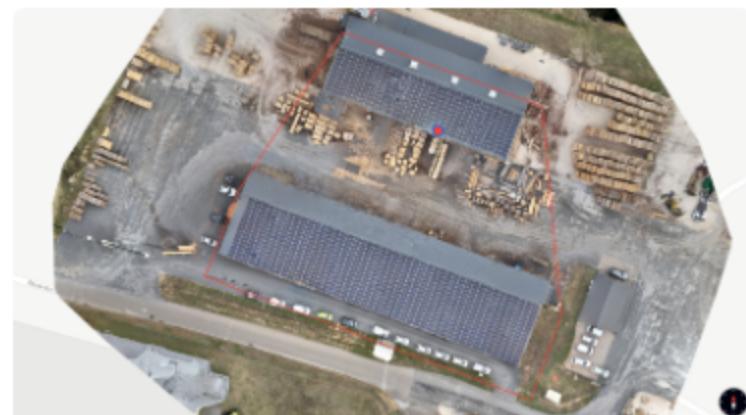
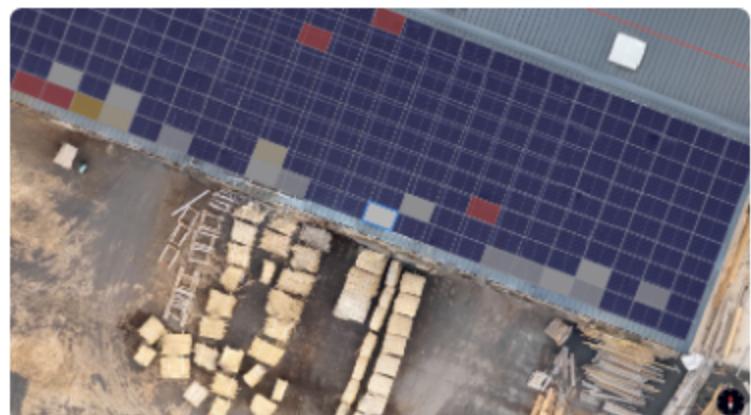
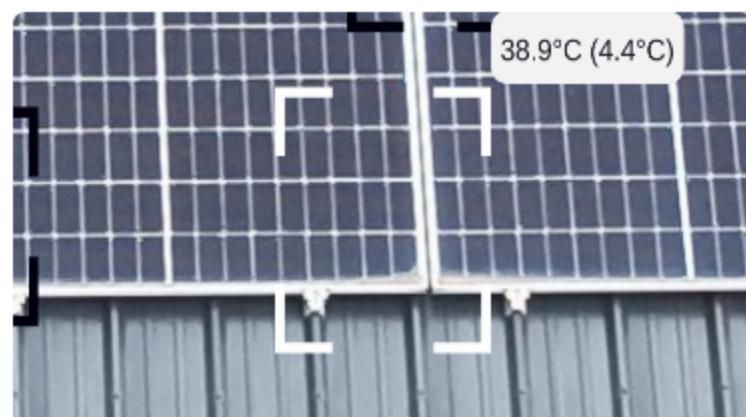
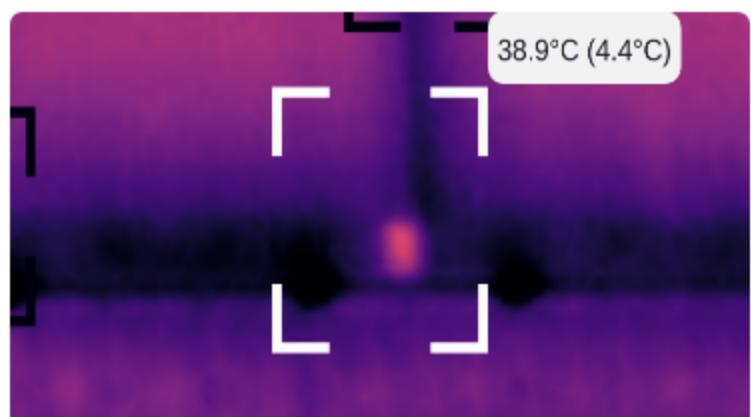
Anomalie A2034

Position	Table 2, Rangée 10, Colonne 18
Sévérité	Mineur
Type	Mixte
Sous-type	-
Réparation	À Réparer

Encrassement.

Différence de température	+4.4°C
Température moyenne	34.5°C
Surface Affectée (thermique)	5.8%
Surface Affectée (visuel)	6%

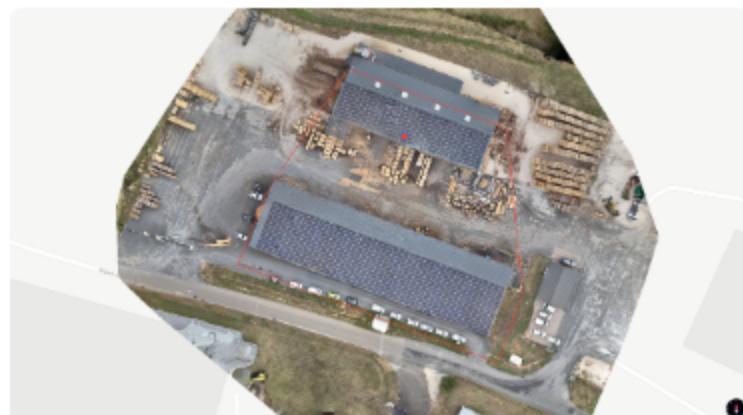
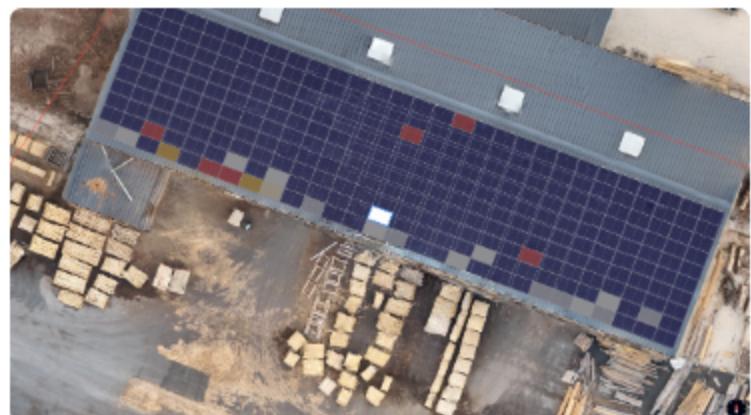
Anomalie A2033

Position	Table 2, Rangée 9, Colonne 14
Sévérité	Mineur
Type	Thermique
Sous-type	Hotspots multiples
Réparation	À Réparer

Différence de température	+2.4°C
Température moyenne	36.7°C
Surface Affectée	14.7%

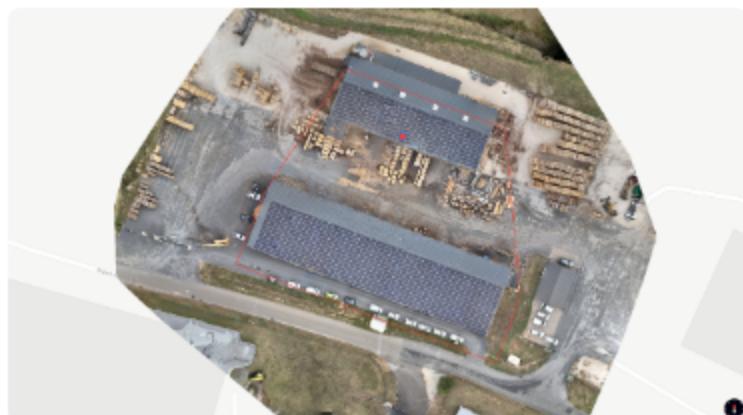
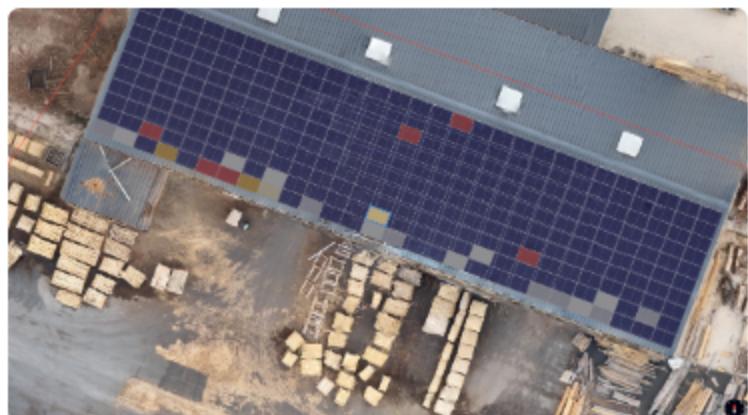
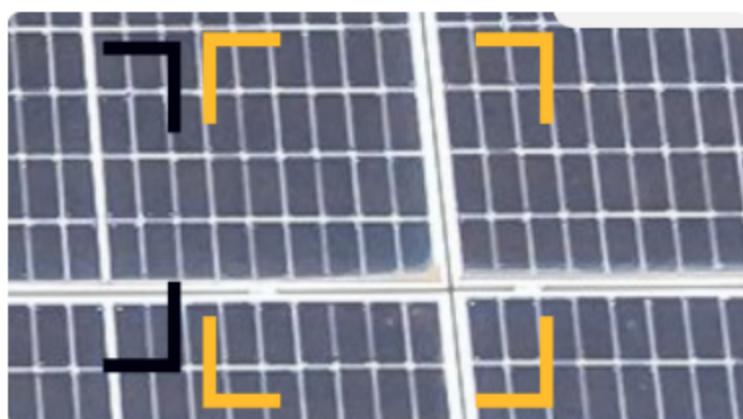
Anomalie A2032

Position	Table 2, Rangée 9, Colonne 14
Sévérité	À revoir
Type	Mixte
Sous-type	-
Réparation	À Réparer

Encrassement.

Différence de température	+5.3°C
Température moyenne	36.3°C
Surface Affectée (thermique)	10.5%
Surface Affectée (visuel)	6%

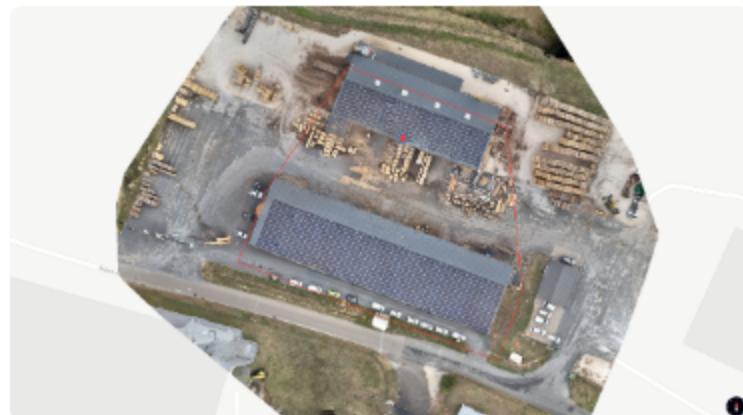
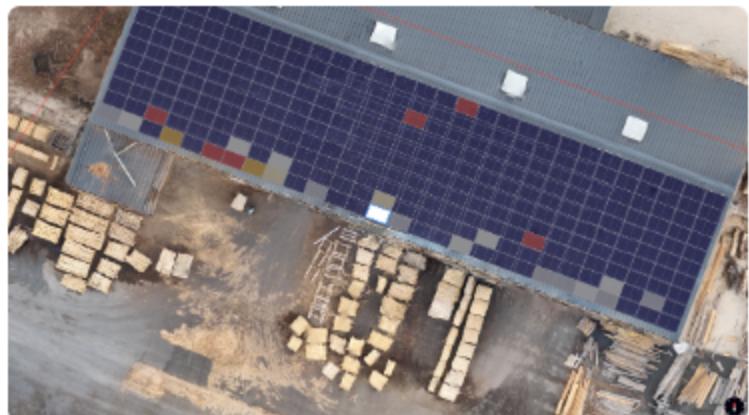
Anomalie A2031

Position	Table 2, Rangée 10, Colonne 14
Sévérité	Mineur
Type	Mixte
Sous-type	-
Réparation	À Réparer

Encrassement.

Différence de température	+1.5°C
Température moyenne	35.5°C
Surface Affectée (thermique)	2.8%
Surface Affectée (visuel)	4%

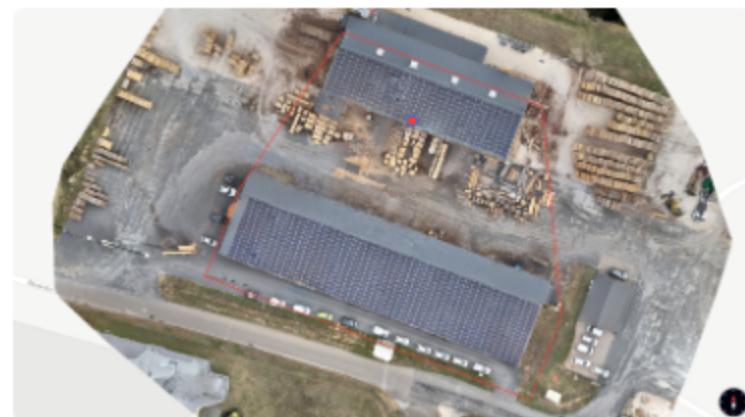
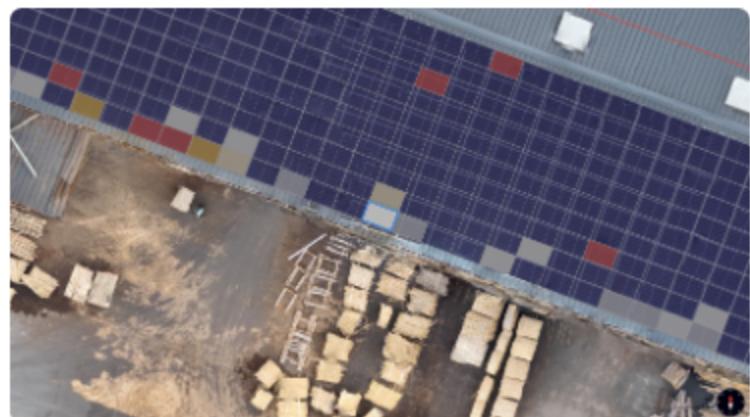
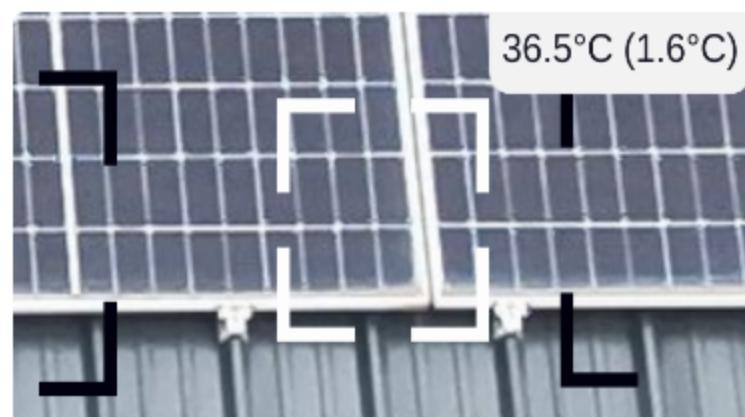
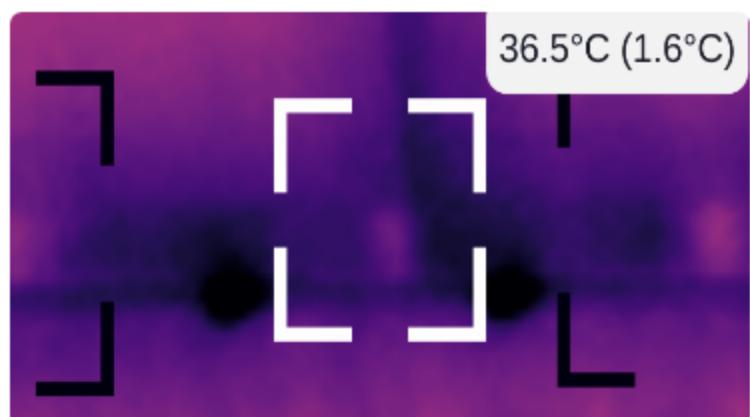
Anomalie A2030

36.5°C (1.6°C)

Position	Table 2, Rangée 10, Colonne 14
Sévérité	Mineur
Type	Mixte
Sous-type	-
Réparation	À Réparer

Encrassement.

Différence de température	+1.6°C
Température moyenne	34.9°C
Surface Affectée (thermique)	0.8%
Surface Affectée (visuel)	4%

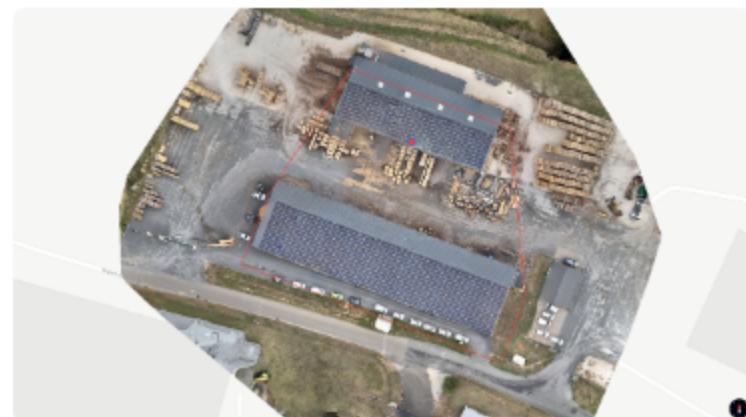
Anomalie A2029

Position	Table 2, Rangée 10, Colonne 15
Sévérité	Mineur
Type	Mixte
Sous-type	-
Réparation	À Réparer

Encrassement.

Différence de température	+1.1°C
Température moyenne	36.2°C
Surface Affectée (thermique)	9.2%
Surface Affectée (visuel)	10%

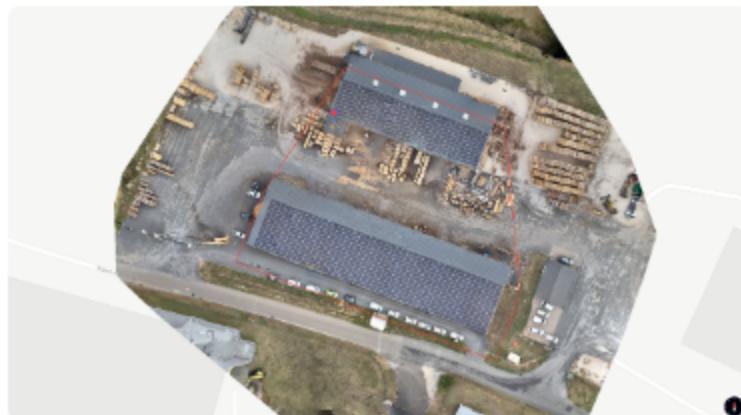
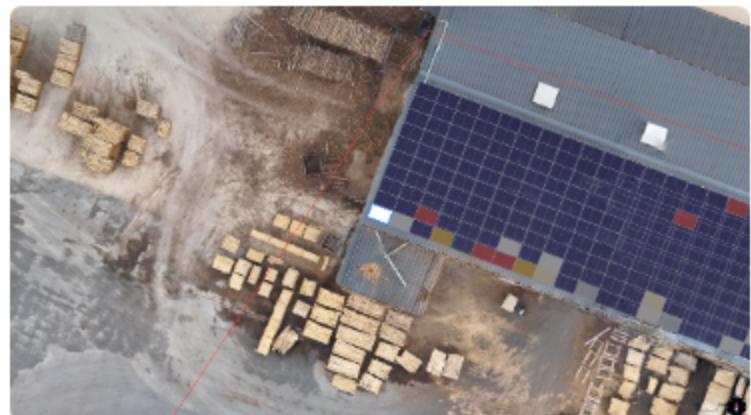
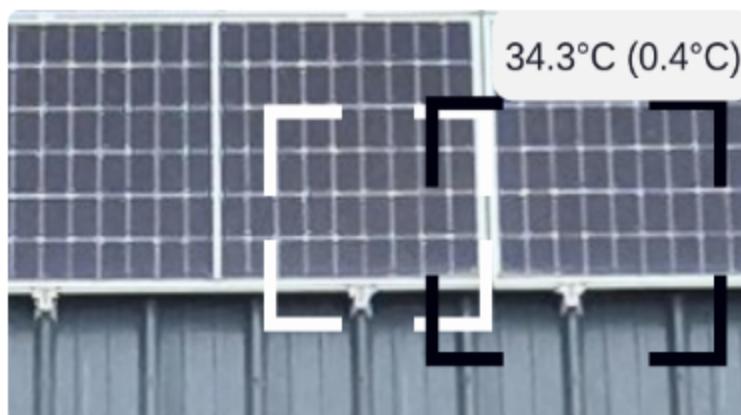
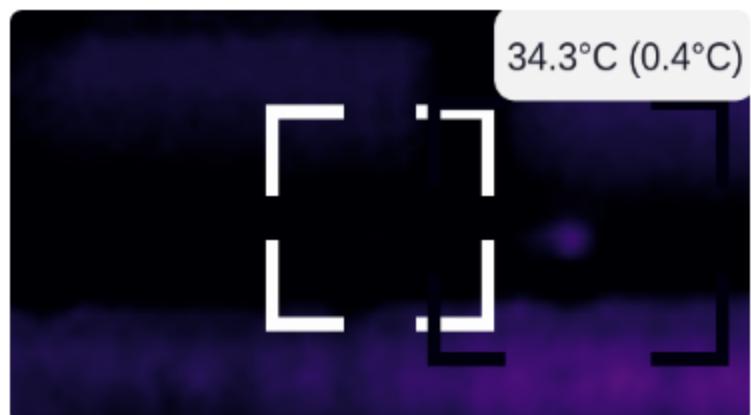
Anomalie A2027

Position	Table 2, Rangée 10, Colonne 1
Sévérité	Mineur
Type	Mixte
Sous-type	-
Réparation	À Réparer

Encrassement.

Différence de température	+0.4°C
Température moyenne	33.9°C
Surface Affectée (thermique)	1.6%
Surface Affectée (visuel)	2%

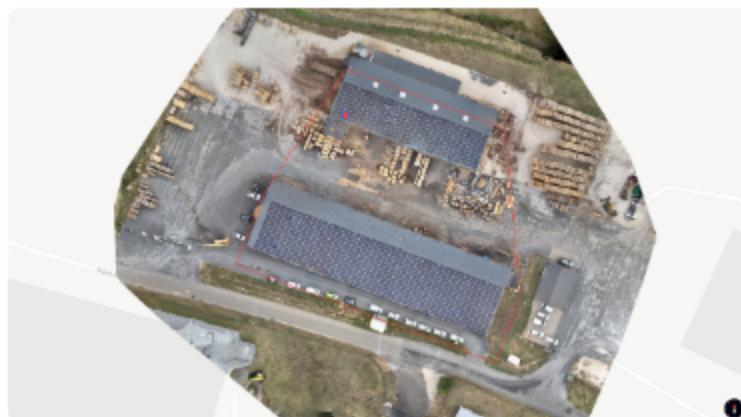
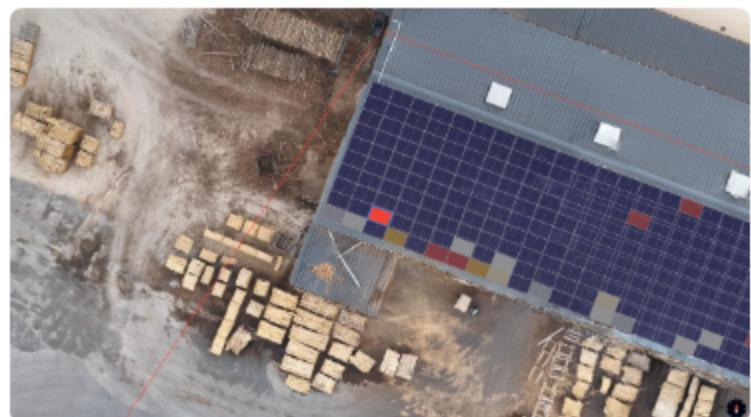
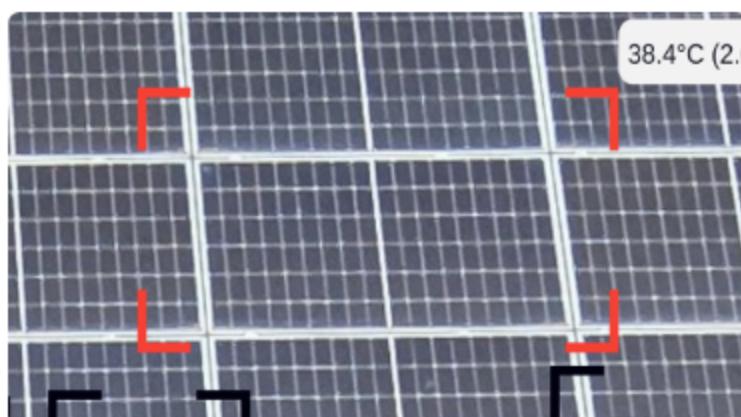
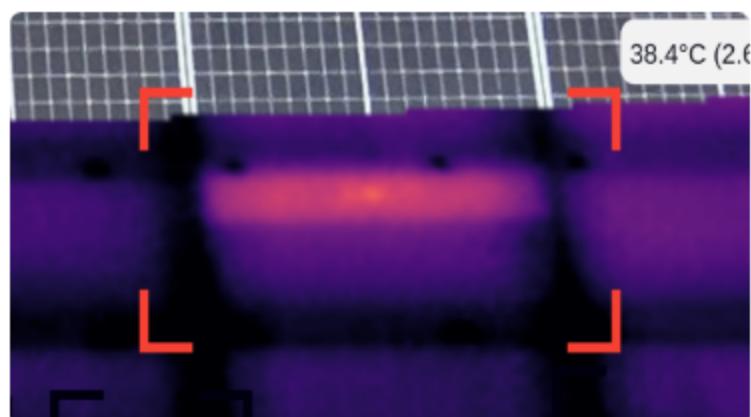
Anomalie A2026

Position	Table 2, Rangée 9, Colonne 3
Sévérité	Majeur
Type	Thermique
Sous-type	Diode bypass
Réparation	À Réparer

Différence de température	+2.6°C
Température moyenne	35.8°C
Surface Affectée	65%

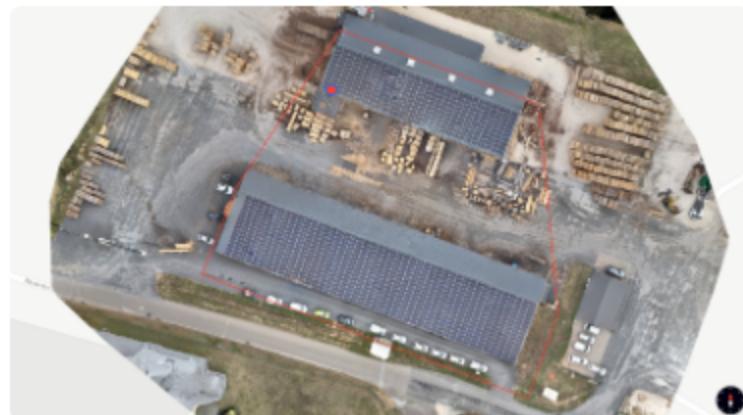
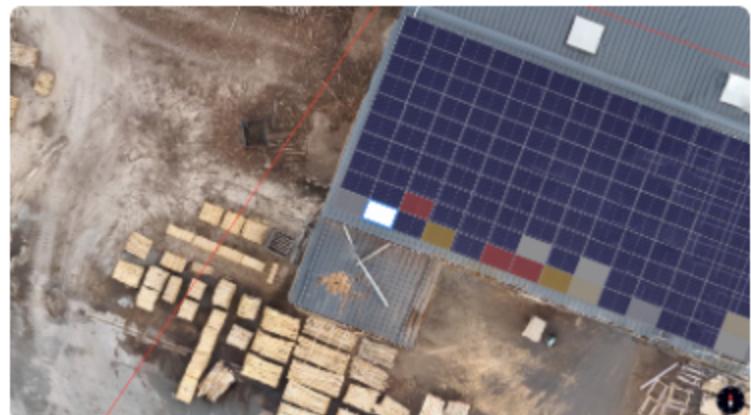
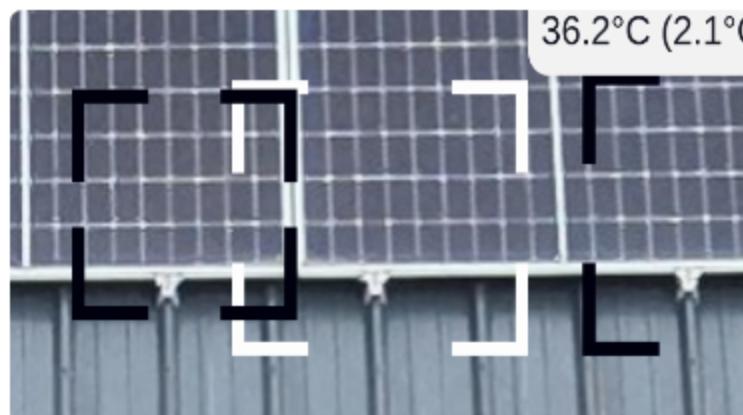
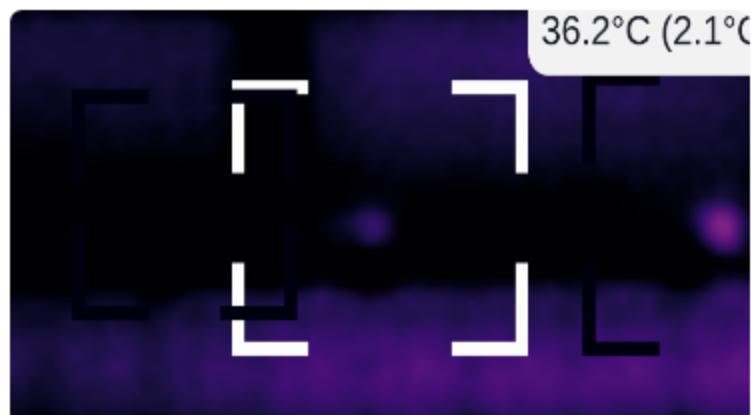
Anomalie A2025

Position	Table 2, Rangée 10, Colonne 2
Sévérité	Mineur
Type	Mixte
Sous-type	-
Réparation	À Réparer

Encrassement.

Différence de température	+2.1°C
Température moyenne	34.1°C
Surface Affectée (thermique)	6.9%
Surface Affectée (visuel)	4%

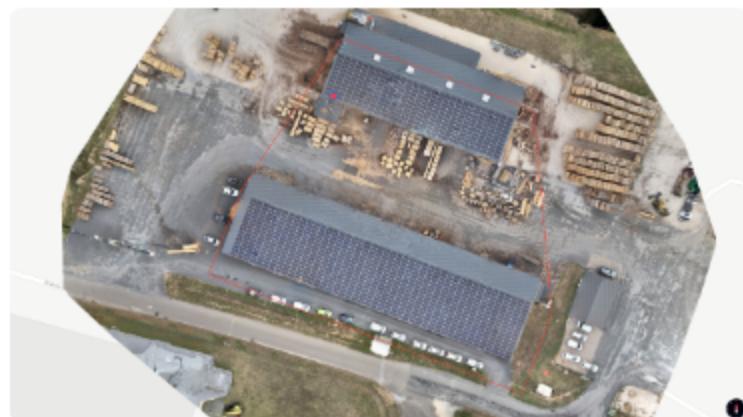
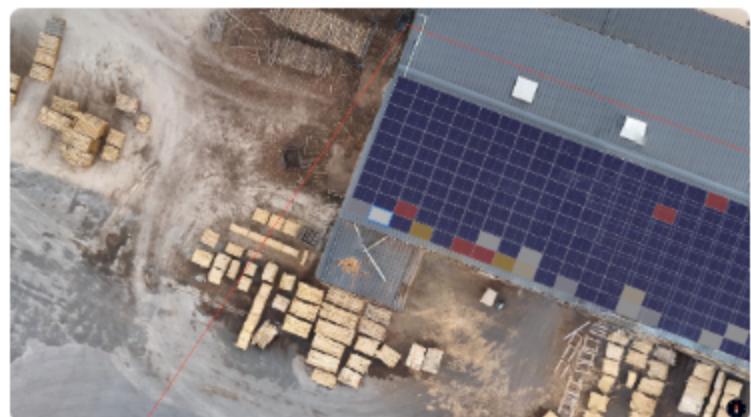
Anomalie A2024

Position	Table 2, Rangée 10, Colonne 2
Sévérité	Mineur
Type	Mixte
Sous-type	-
Réparation	À Réparer

Encrassement.

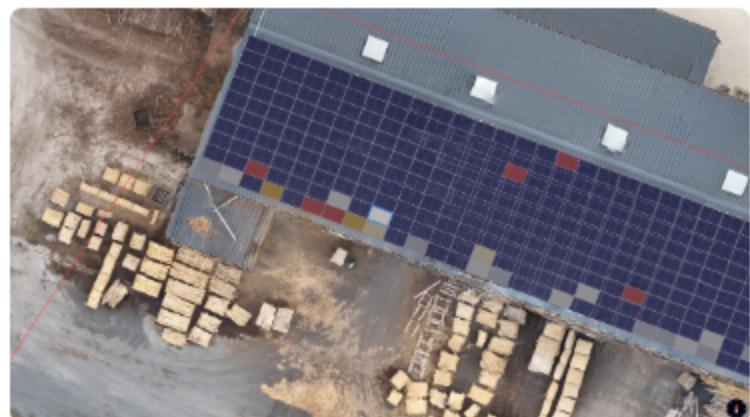
Position	Table 2, Rangée 9, Colonne 9
Sévérité	Mineur
Type	Mixte
Sous-type	-
Réparation	À Réparer

Encrassement.

Différence de température	+1.4°C
Température moyenne	37.1°C
Surface Affectée (thermique)	6.2%
Surface Affectée (visuel)	2%

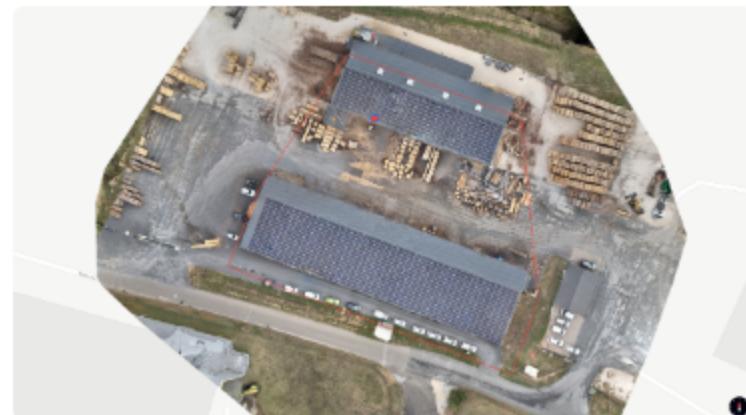
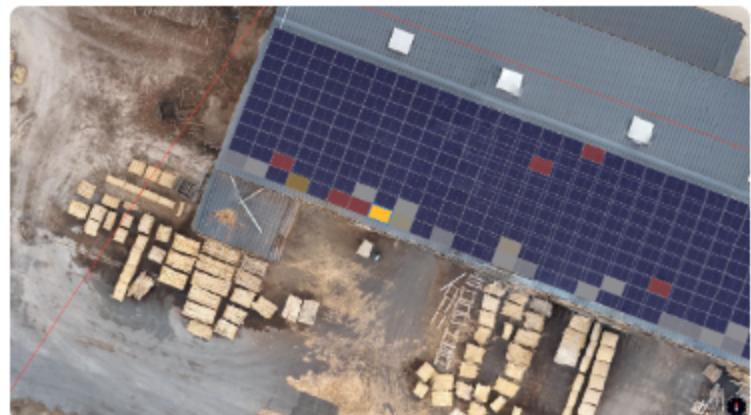
Anomalie A2017

Position	Table 2, Rangée 10, Colonne 8
Sévérité	À revoir
Type	Mixte
Sous-type	-
Réparation	À Réparer

Encrassement.

Différence de température	+5.1°C
Température moyenne	35.2°C
Surface Affectée (thermique)	8%
Surface Affectée (visuel)	4%

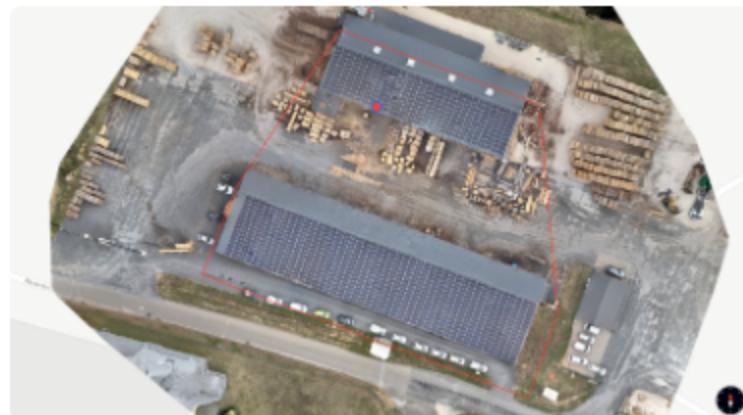
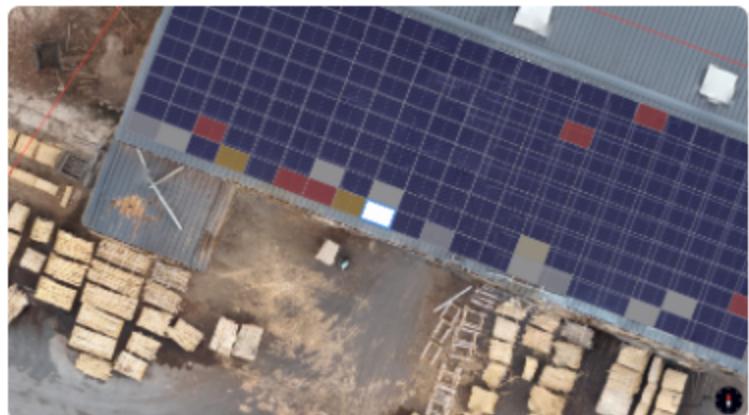
Anomalie A2016

Position	Table 2, Rangée 10, Colonne 9
Sévérité	Mineur
Type	Mixte
Sous-type	-
Réparation	À Réparer

Encrassement.

Différence de température	+2°C
Température moyenne	36.2°C
Surface Affectée (thermique)	8.1%
Surface Affectée (visuel)	2%

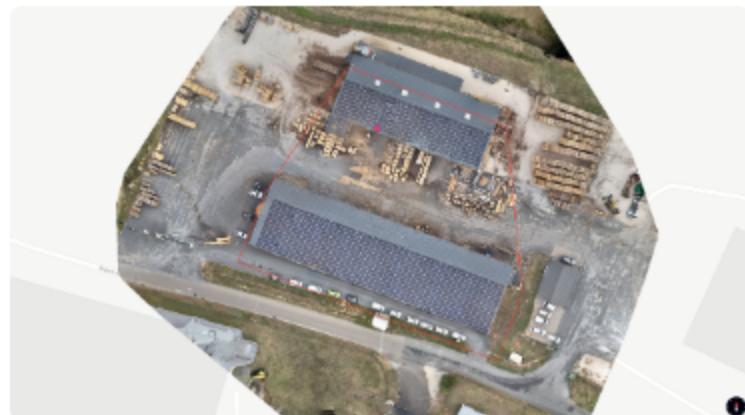
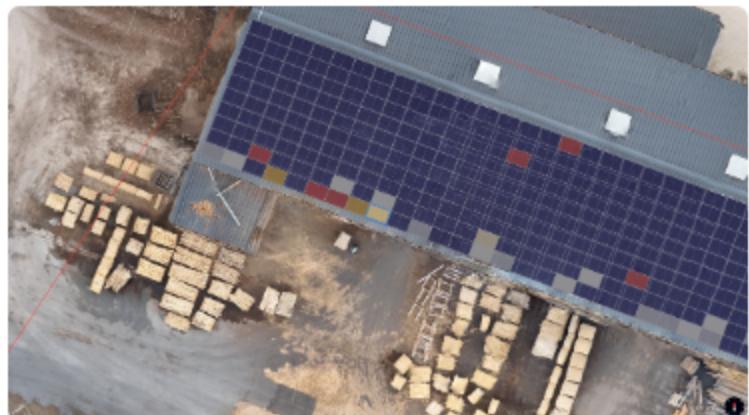
Anomalie A2015

Position	Table 2, Rangée 10, Colonne 9
Sévérité	À revoir
Type	Mixte
Sous-type	-
Réparation	À Réparer

Encrassement.

Différence de température	+5°C
Température moyenne	35.7°C
Surface Affectée (thermique)	8.3%
Surface Affectée (visuel)	4%

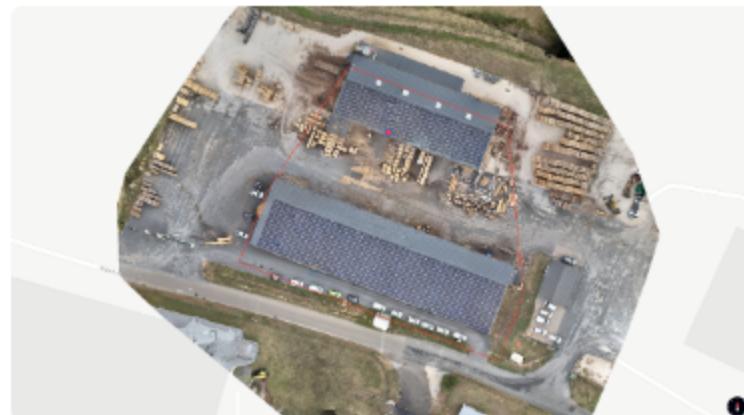
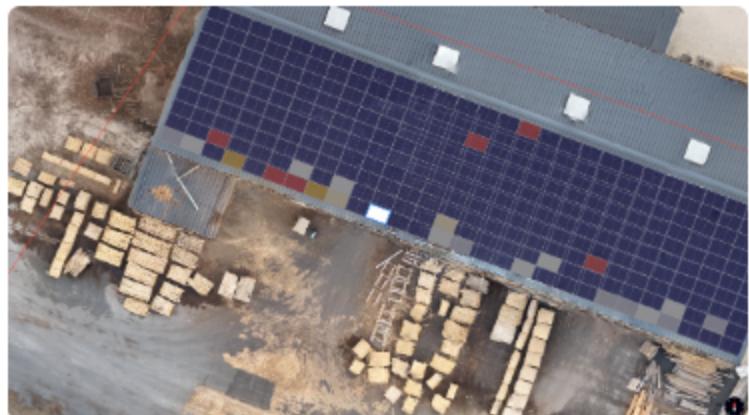
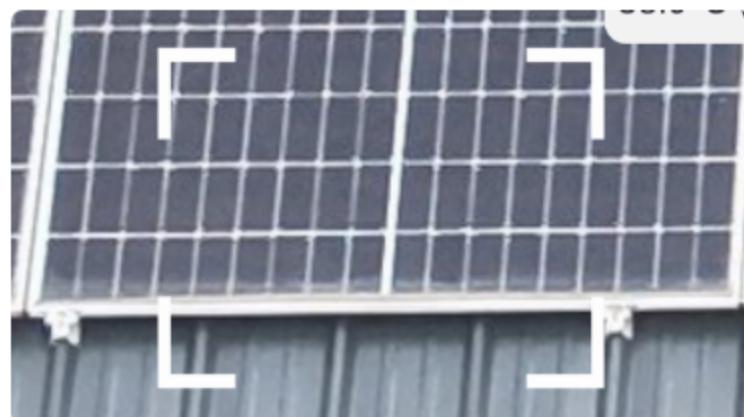
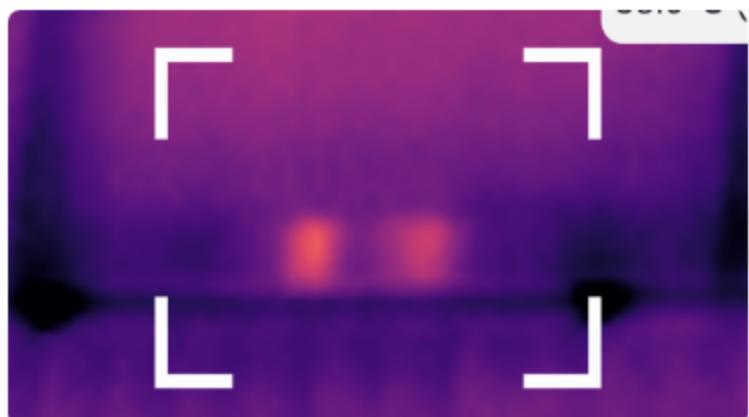
Anomalie A2014

Position	Table 2, Rangée 10, Colonne 11
Sévérité	Mineur
Type	Mixte
Sous-type	-
Réparation	À Réparer

Encrassement.

Différence de température	+3.6°C
Température moyenne	35.3°C
Surface Affectée (thermique)	12.5%
Surface Affectée (visuel)	12%

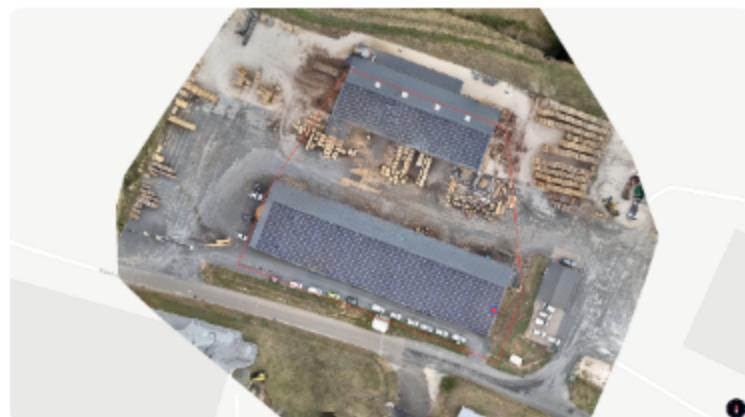
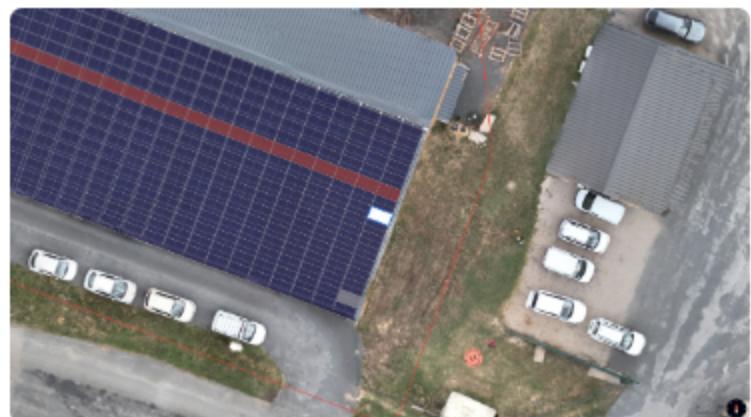
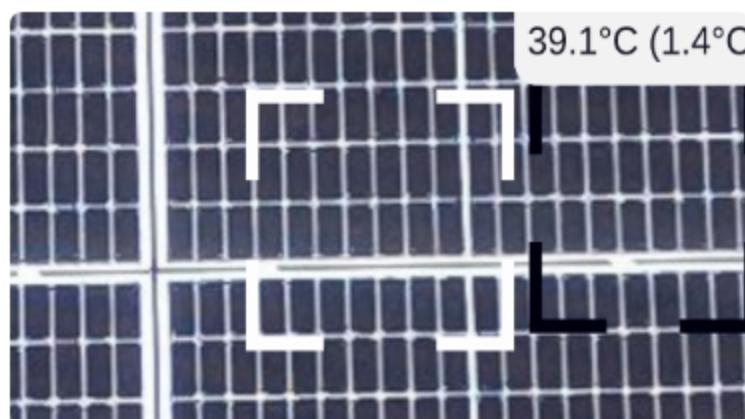
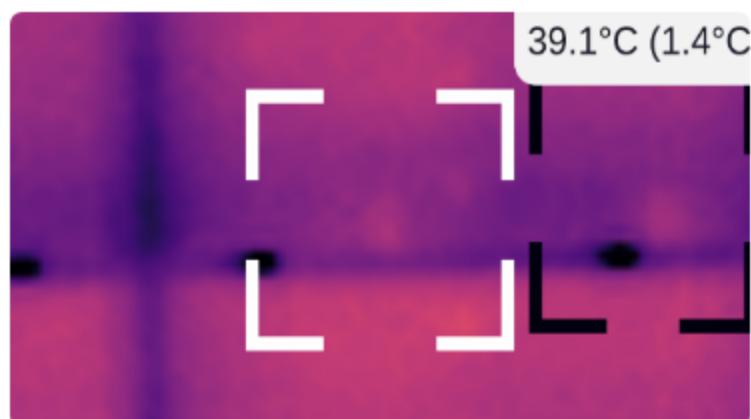
Anomalie A2012

Position	Table 1, Rangée 8, Colonne 44
Sévérité	Mineur
Type	Thermique
Sous-type	Hotspot
Réparation	À Réparer

Différence de température	+1.4°C
Température moyenne	37.8°C
Surface Affectée	3.3%
