RAPPORT D'INSPECTION

Inspecté le 22-07-2025 11:17

intheair

Résumé

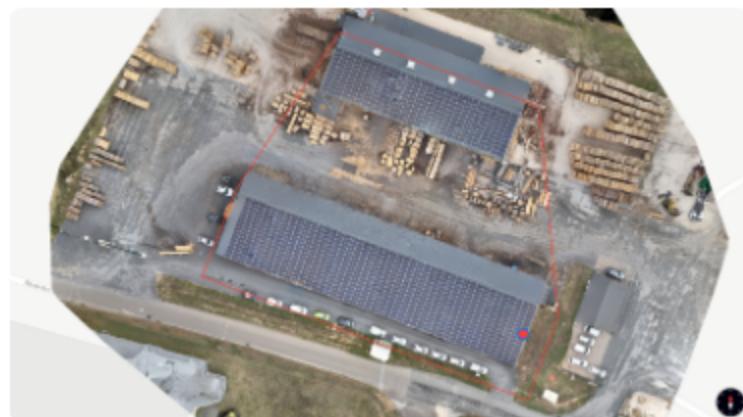
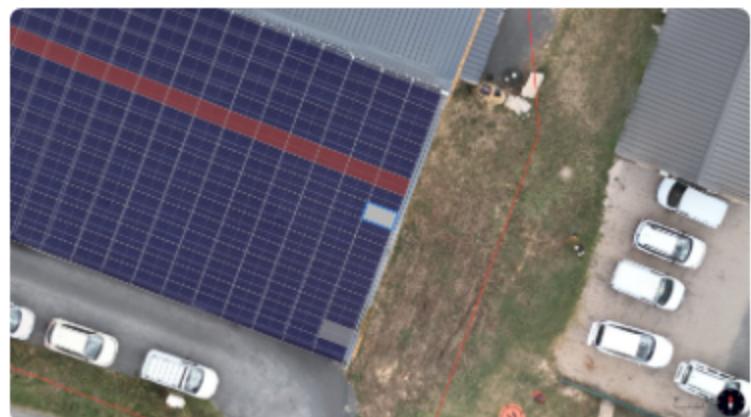
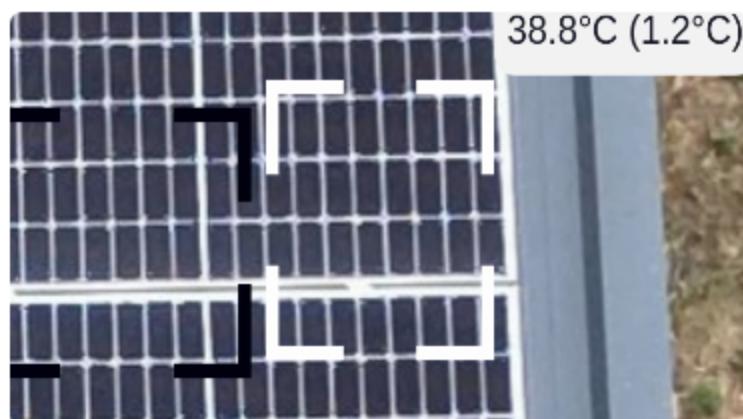
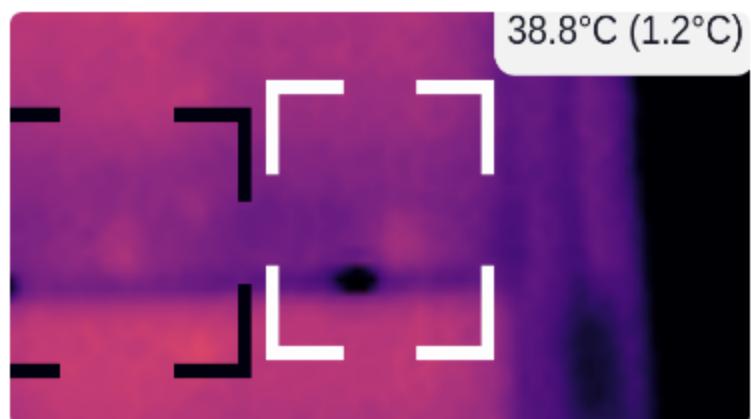
Anomalie A2011

38.8°C (1.2°C)

Position	Table 1, Rangée 8, Colonne 44
Sévérité	Mineur
Type	Thermique
Sous-type	Hotspot
Réparation	À Réparer

Différence de température	+1.2°C
Température moyenne	37.7°C
Surface Affectée	2%

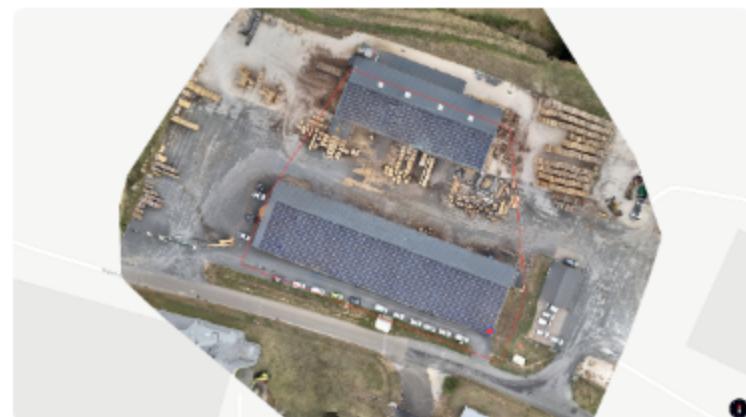
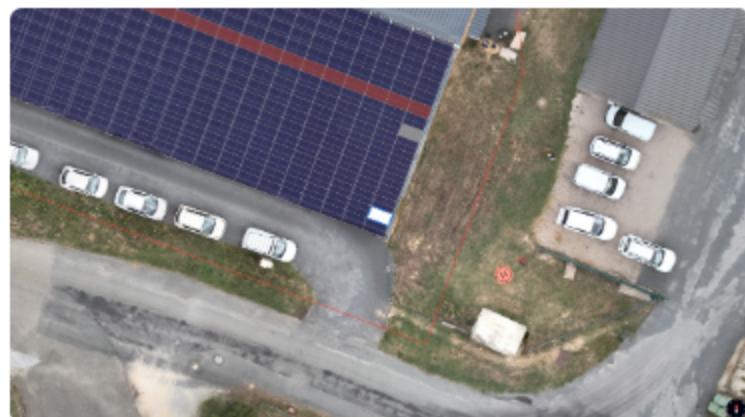
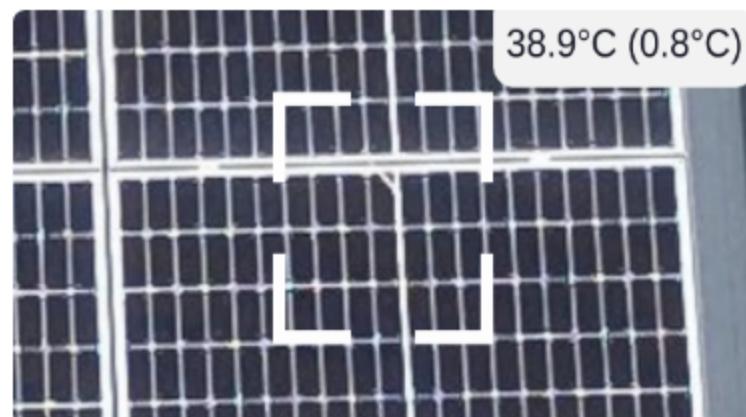
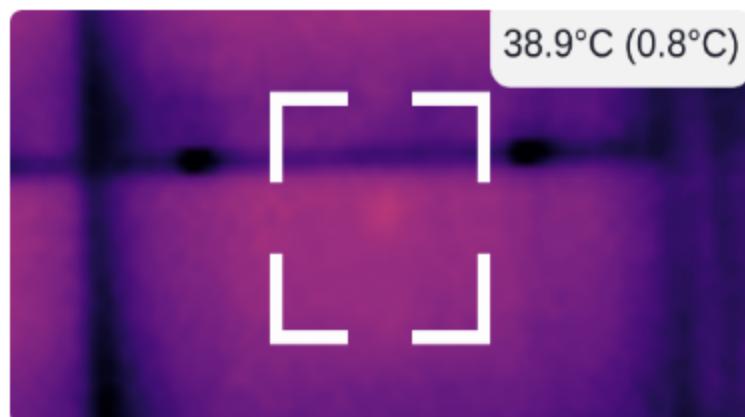
Anomalie A2008

Position	Table 1, Rangée 15, Colonne 44
Sévérité	Mineur
Type	Mixte
Sous-type	-
Réparation	À Réparer

Différence de température	+0.8°C
Température moyenne	38.1°C
Surface Affectée (thermique)	1.6%
Surface Affectée (visuel)	2%

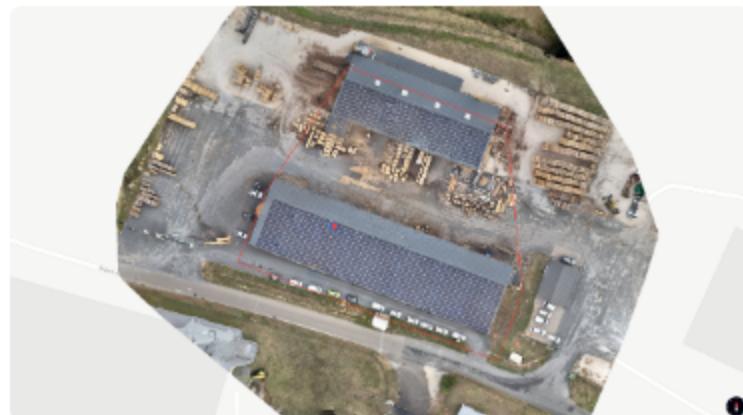
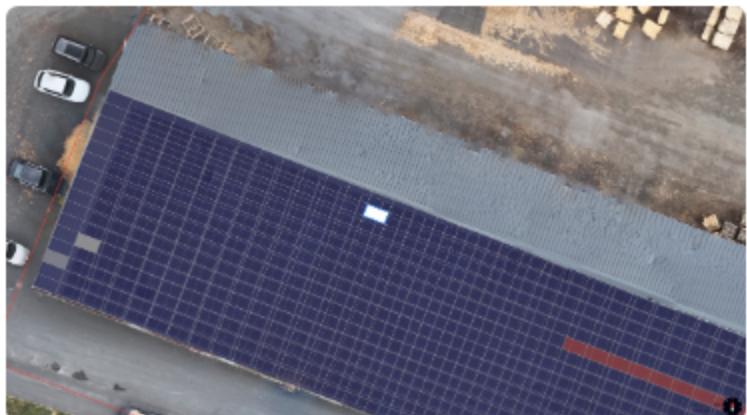
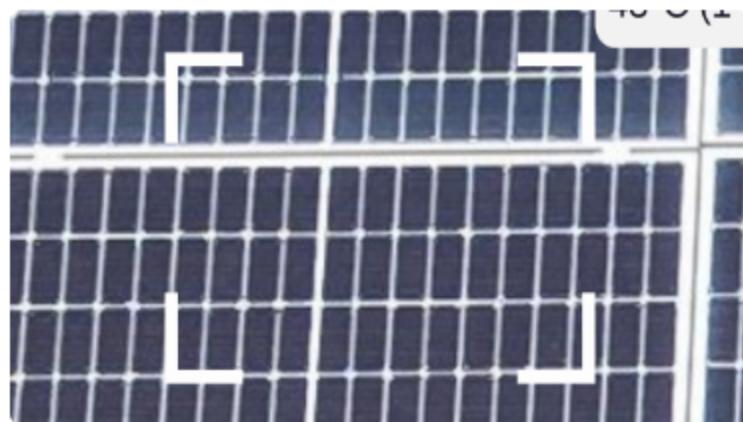
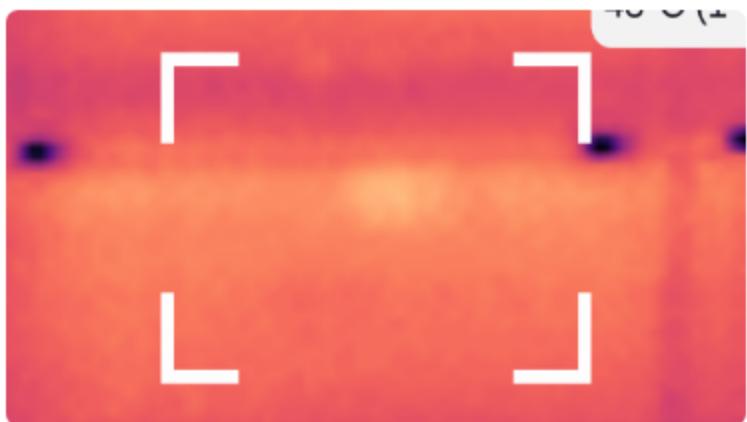
Anomalie A1862

Position	Table 1, Rangée 2, Colonne 13
Sévérité	Mineur
Type	Thermique
Sous-type	Hotspot
Réparation	À Réparer

Différence de température	+1°C
Température moyenne	41.9°C
Surface Affectée	9%

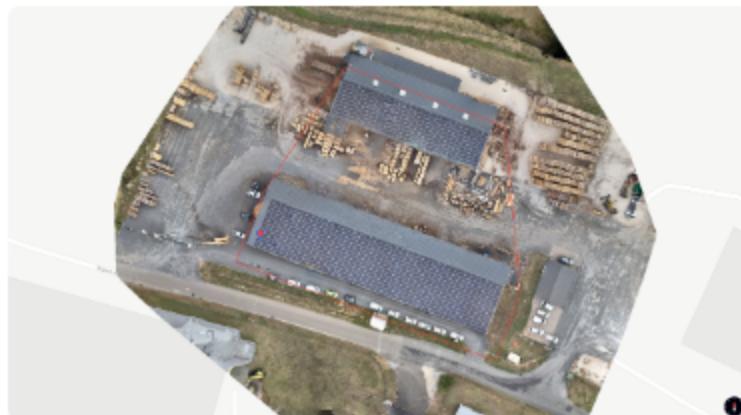
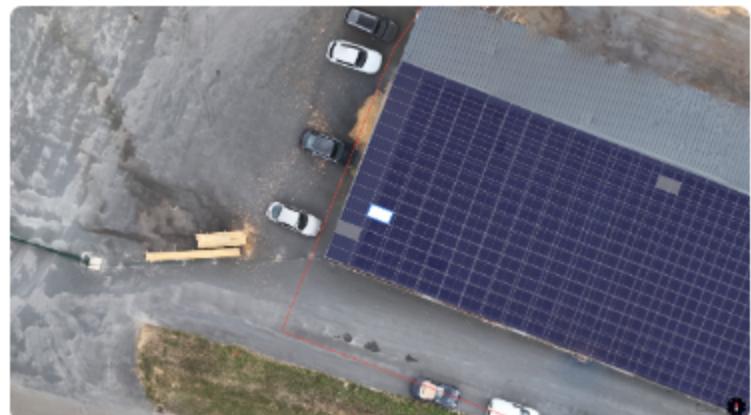
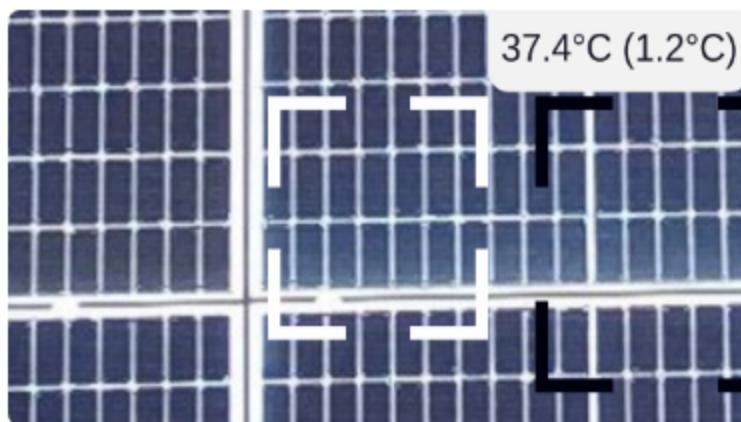
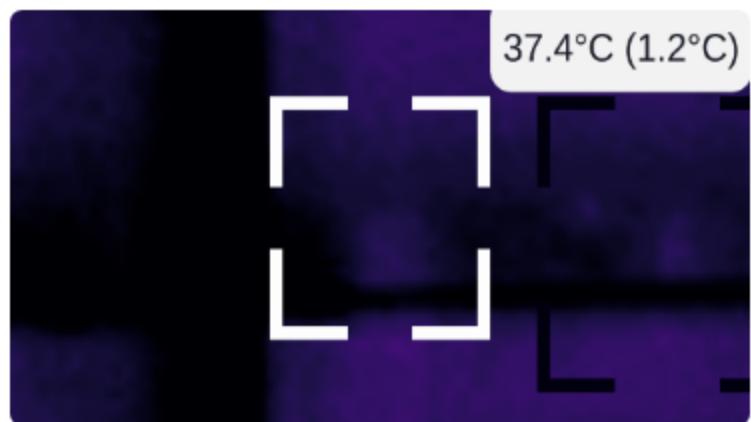
Anomalie A1777

Position	Table 1, Rangée 12, Colonne 2
Sévérité	Mineur
Type	Thermique
Sous-type	Hotspot
Réparation	À Réparer

Différence de température	+1.2°C
Température moyenne	36.3°C
Surface Affectée	0.8%

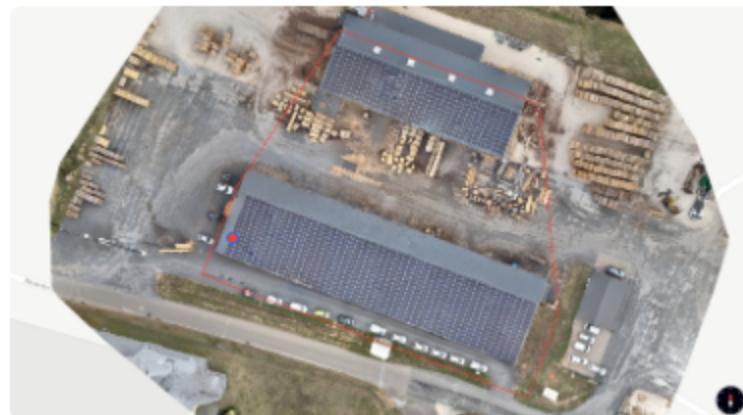
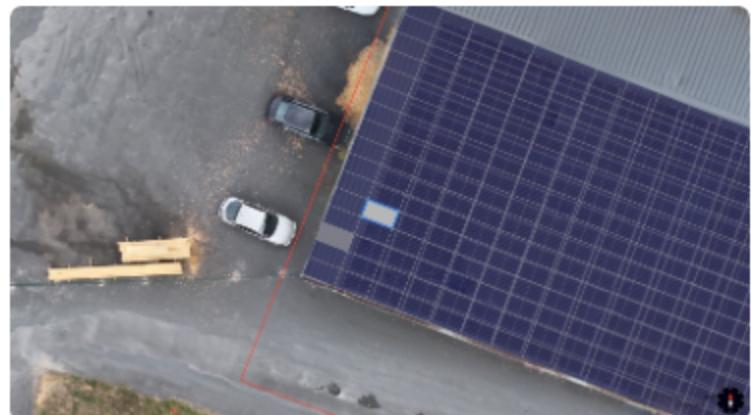
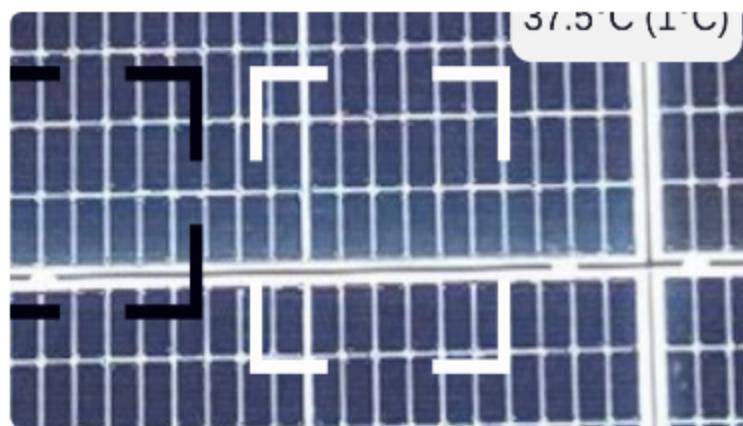
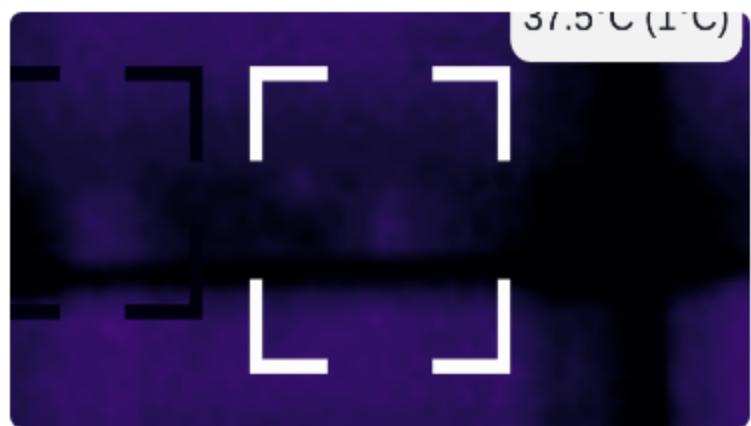
Anomalie A1776

Position	Table 1, Rangée 12, Colonne 2
Sévérité	Mineur
Type	Thermique
Sous-type	Hotspot
Réparation	À Réparer

Différence de température	+1°C
Température moyenne	36.4°C
Surface Affectée	2.3%

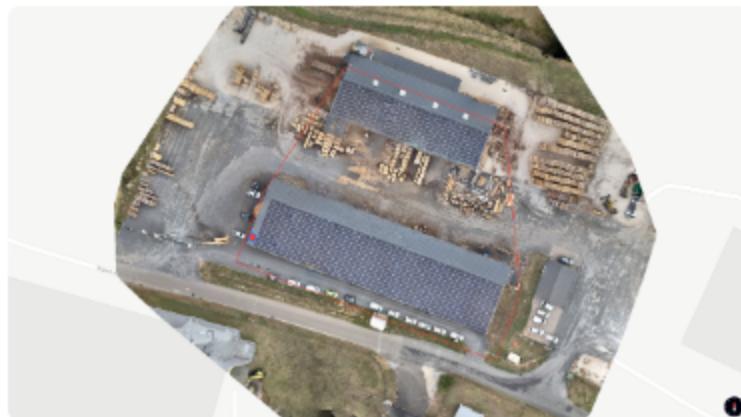
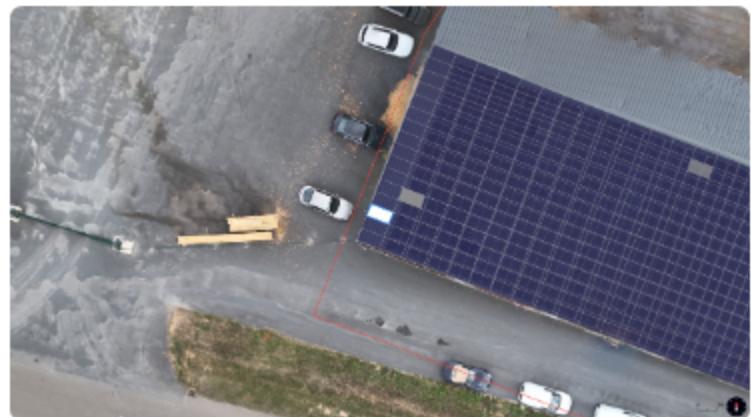
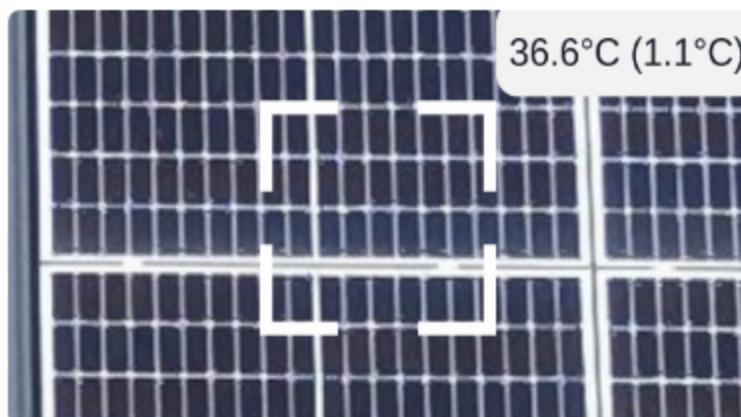
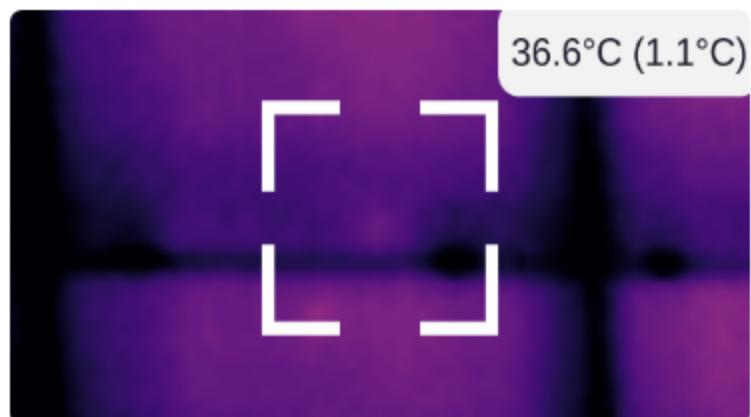
Anomalie A1773

Différence de température	+1.1°C
Température moyenne	35.5°C
Surface Affectée	1.5%
